豪景富居  
2018週年檢查消防系統設備執修工程

第二座

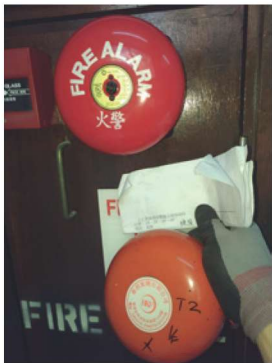
| 位置：1/F | |

2.2 更換消防警鐘及維修線路

| 位置：1/F | |
|---|---|
| 更換前 | 更換後 |

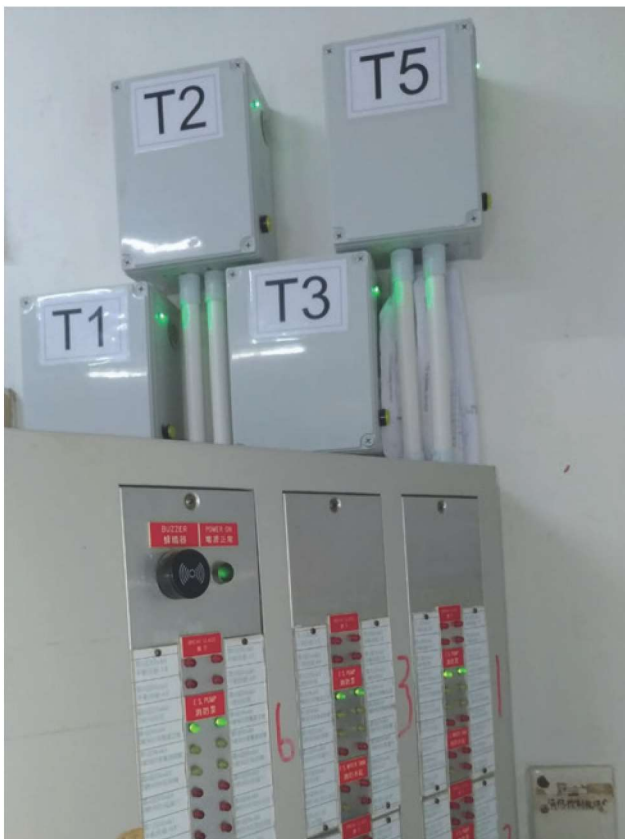
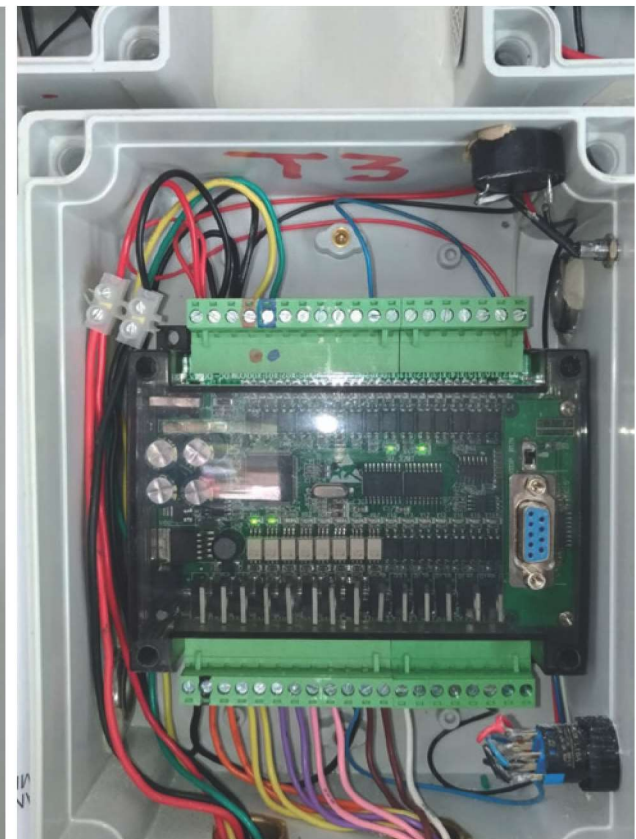
位置：消防上水泵房

## 2.5 維修消防泵控制箱線路

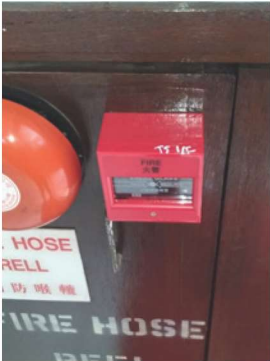
5.3 更換消防掣手及維修線路

| 位置：1/F | |
|---|---|
| <p>更換前</p> A photograph showing a red fire alarm pull station mounted on a dark wooden panel. To the left is a red fire hose reel. A white card with handwritten text 'T5 1/F 掣手' is held in front of the pull station. | <p>更換後</p> A photograph showing the same fire alarm pull station after replacement, now with a newer red casing. The fire hose reel and the 'T5 1/F 掣手' card are still visible. |

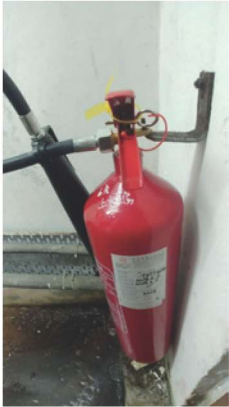
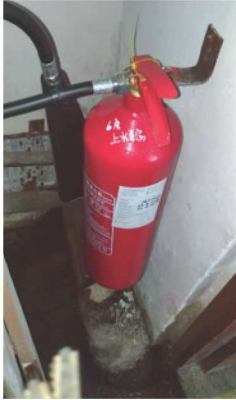
| 位置：上水泵房 | |

**6.1 更換5KG Co2滅火筒**

| 位置：上水泵房 | |
|---|---|
| <p>更換前</p> | <p>更換後</p> |

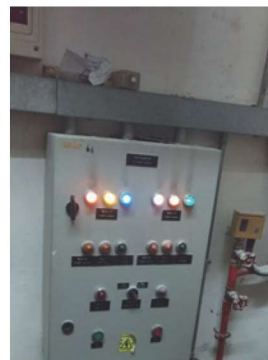
位置：1/F

## 6.2 更換消防泵控制箱指示燈

更換後

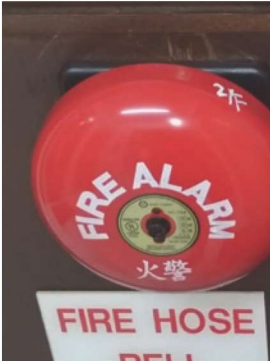
| 位置：2/F | |

6.3 更換消防警鐘

| 位置：2/F | |
|---|---|
| 更換前 | 更換後 |

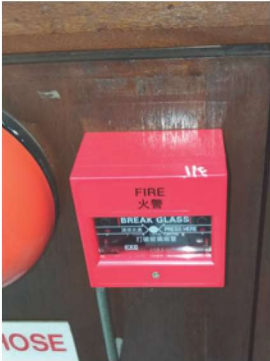
| 位置：1/F | |

6.4 更換消防掣手

| 位置：1/F | |
|---|---|
| 更換前 | 更換後 |
