### 玉桂園 - 2021 年消防年檢後執修工程- 完工報告

標書編號：OSG/IO/L-2021-034

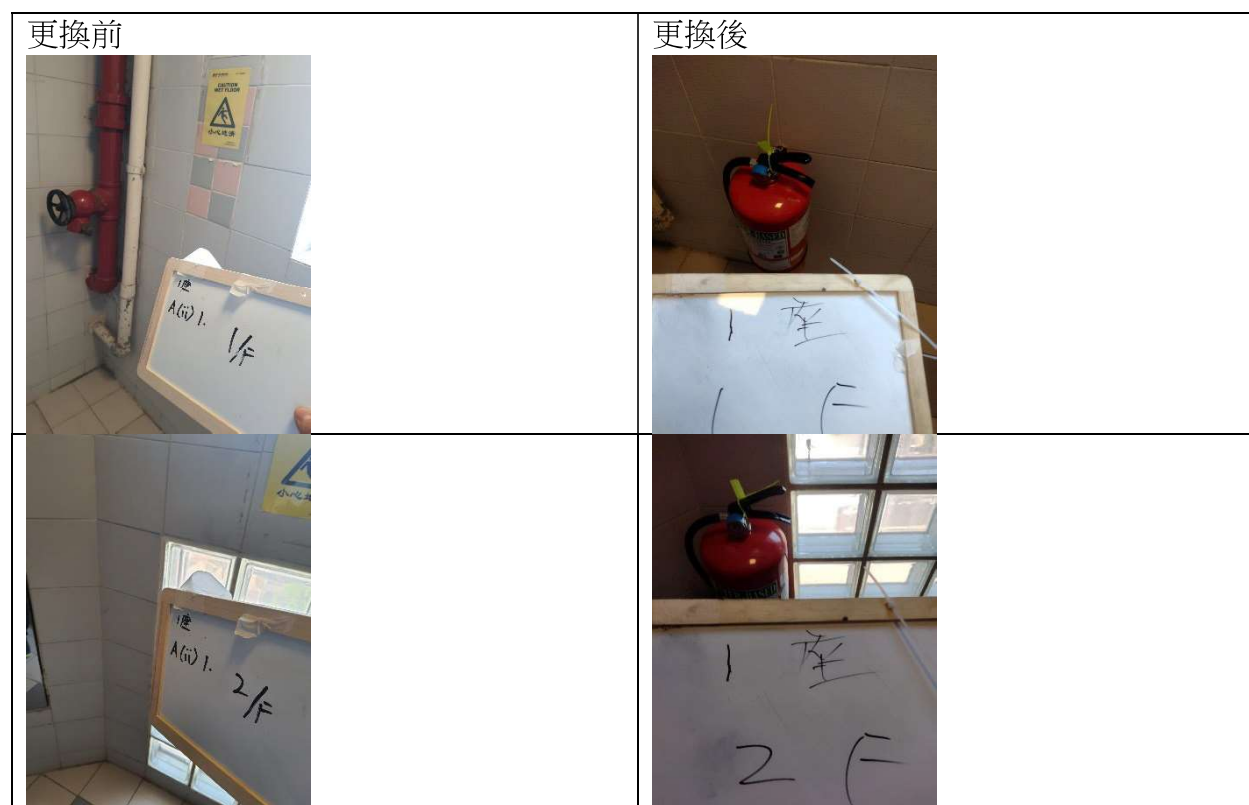
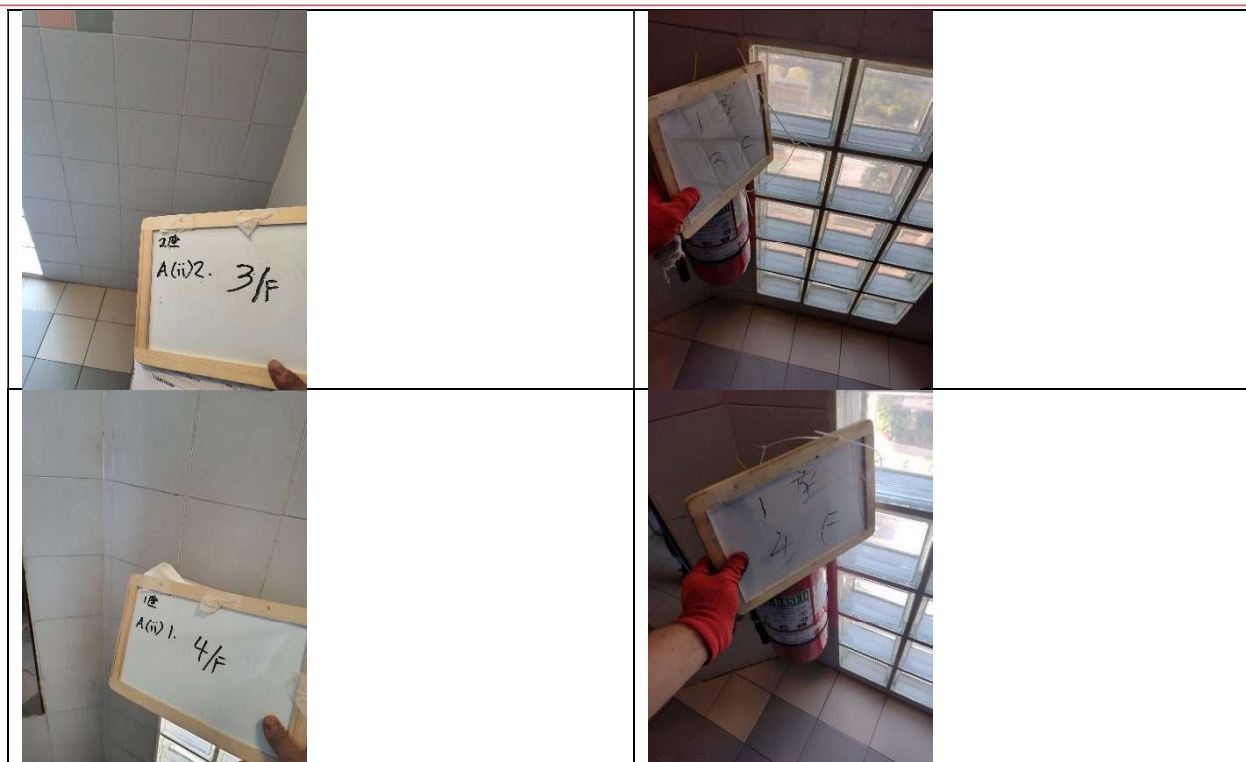
位置:1/F,2/F,3/F 及 4/F 梯間

### A(ii) 1.補回欠缺之手提滅火設備 9L 水劑滅火筒 (4 支)

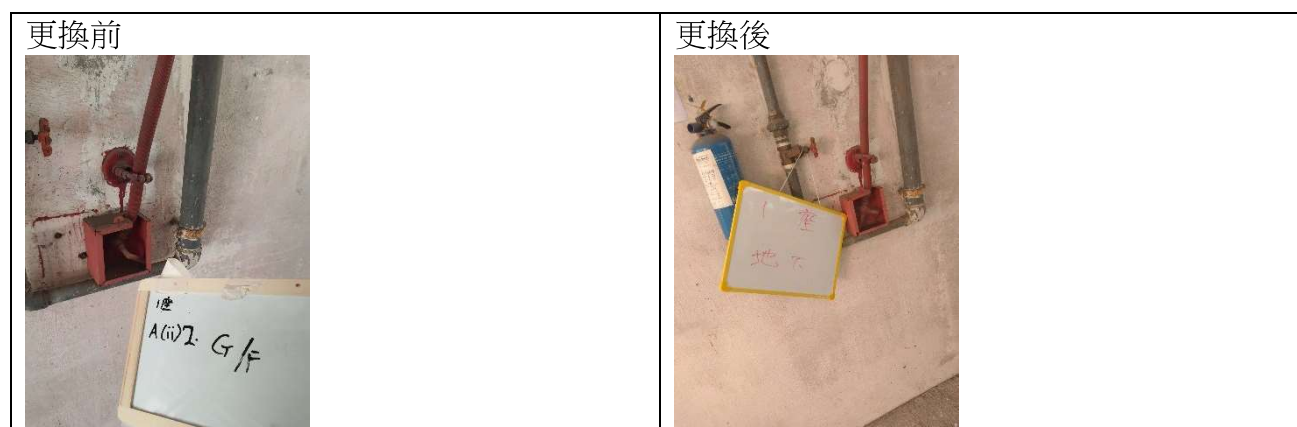
位置: G/F

### A(ii) 2.補回欠缺之射咀箱玻璃(1 塊)

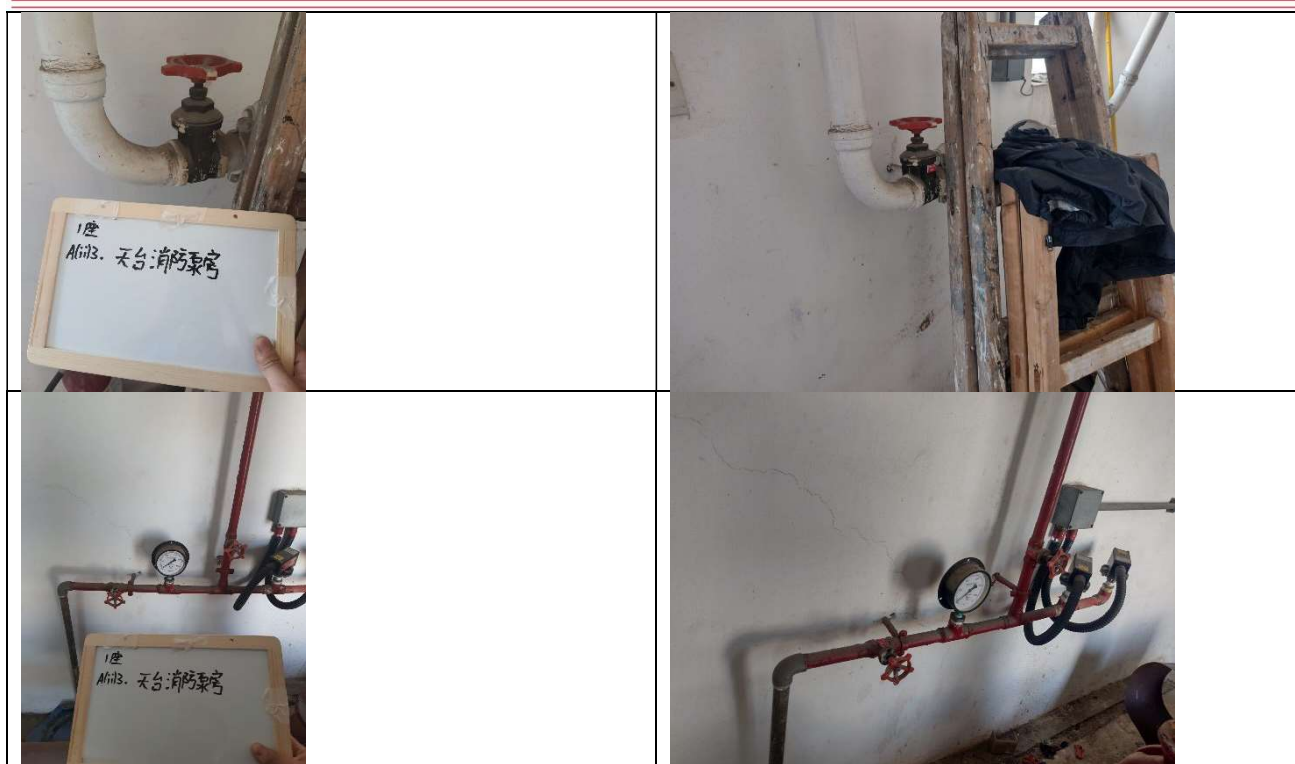
### 位置:天台消防泵房

### A(ii) 3.補回欠缺之消防系統閘掣「常開」牌(9 塊)

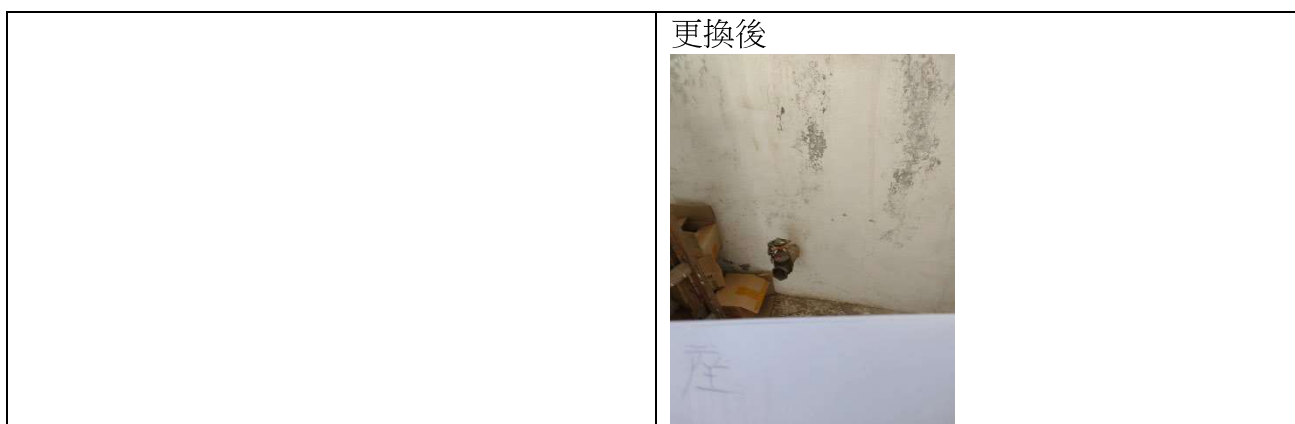
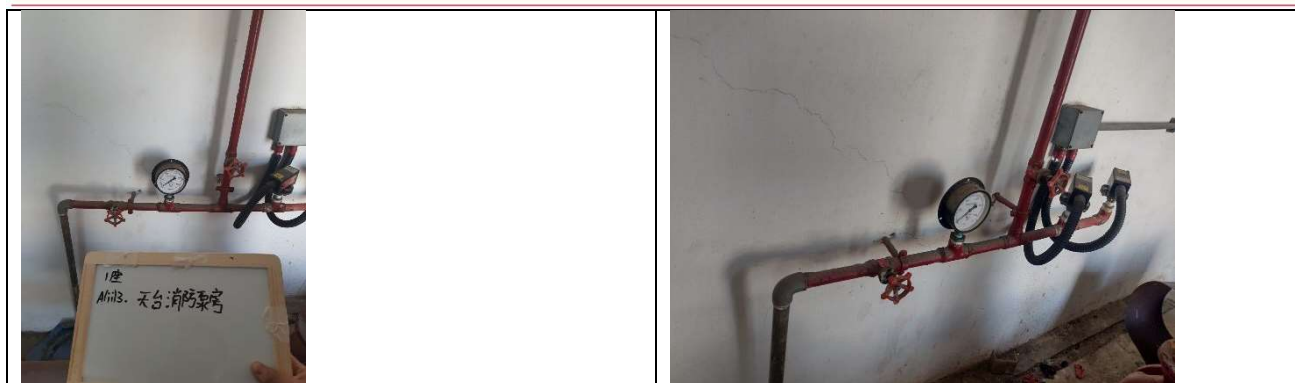
位置:天台消防泵房

### A(ii) 4.補回欠缺之消防系統閘掣「常關」牌 (2 塊)

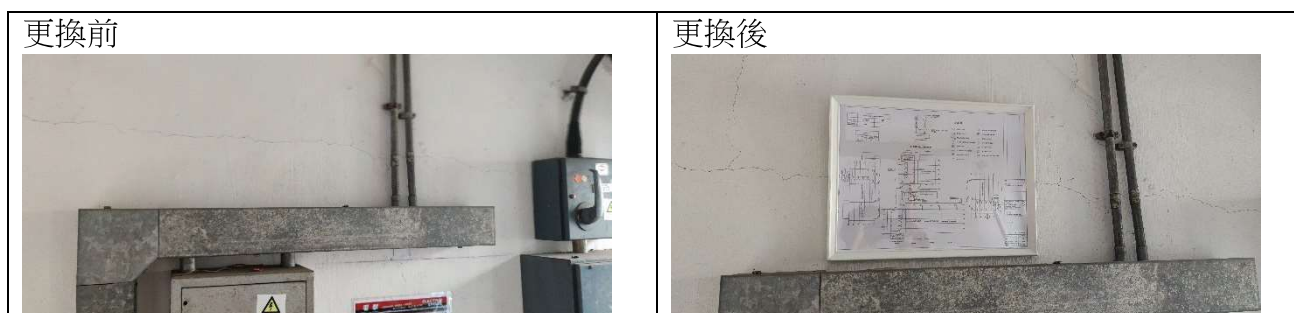
位置:天台消防泵房

### A(ii) 5.補回欠缺之竣工系統圖 (1 單)

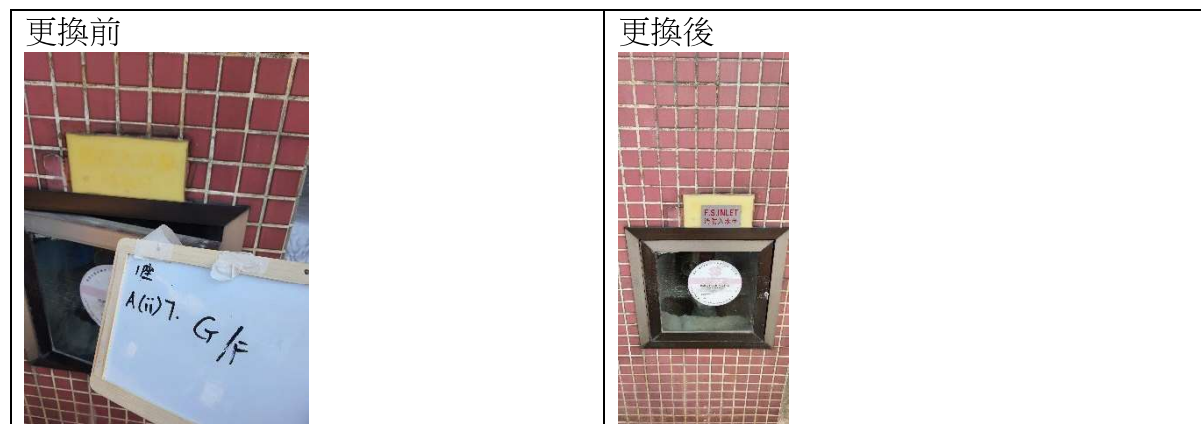
位置:G/F 入口旁

### A(ii) 7.補回欠缺之「消防入水制」中英文金屬指示牌仔(1 單)

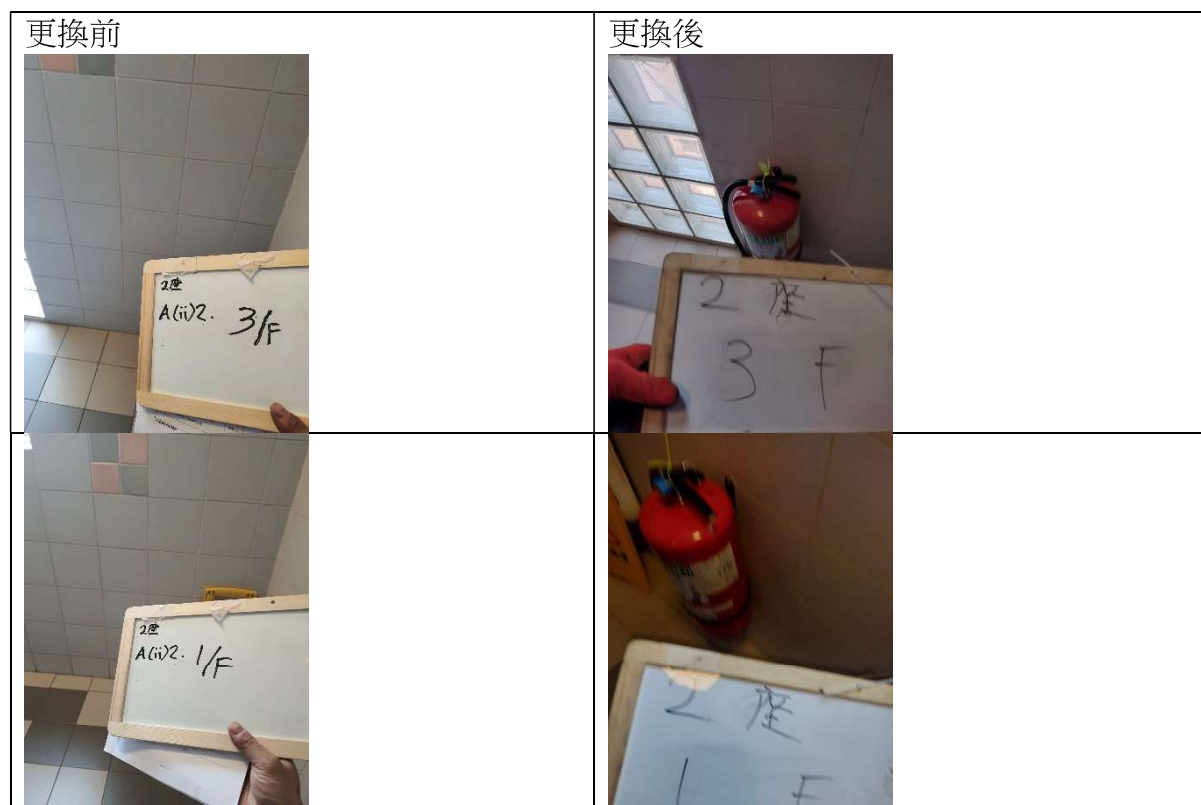
位置:1/F 及 3/F 梯間

B(ii) 1.補回欠缺之手提滅火設備 9L 水劑滅火筒 (2 支)

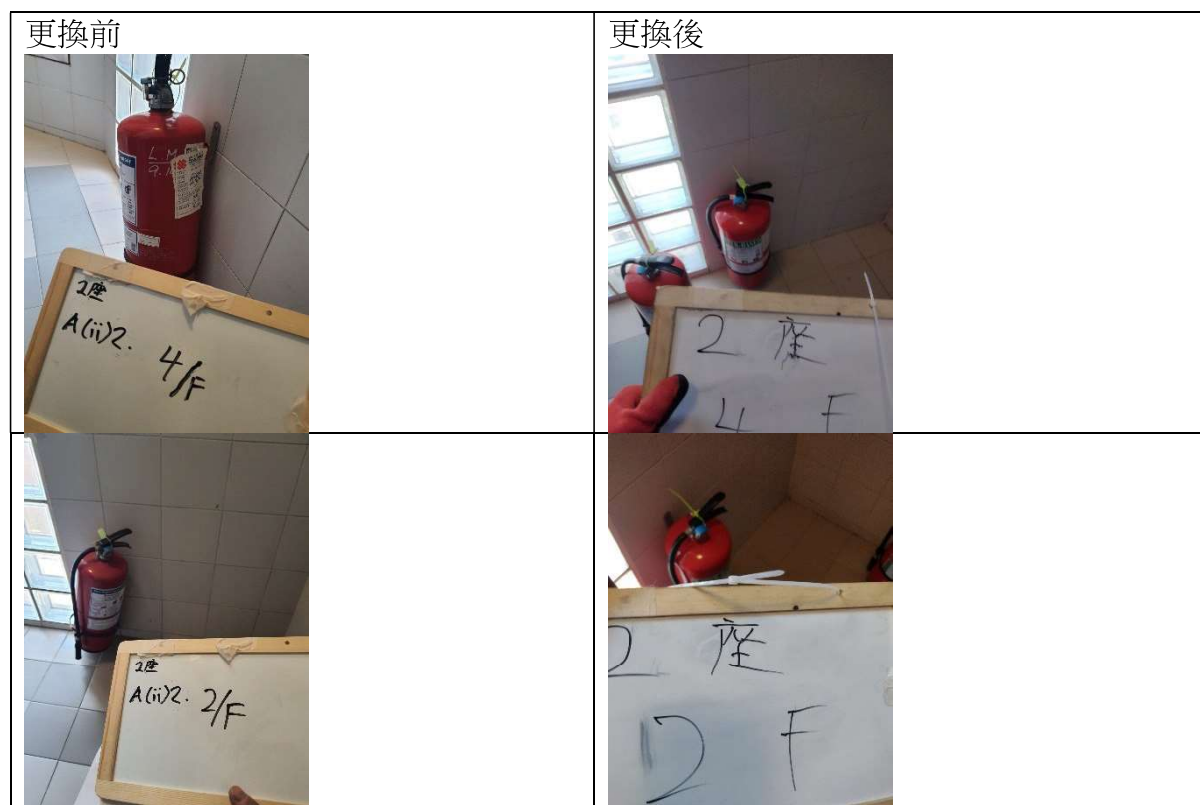
位置:2/F 及 4/F 梯間

### B(ii) 2.補回過期之手提滅火設備 9L 水劑滅火筒 (2 支)

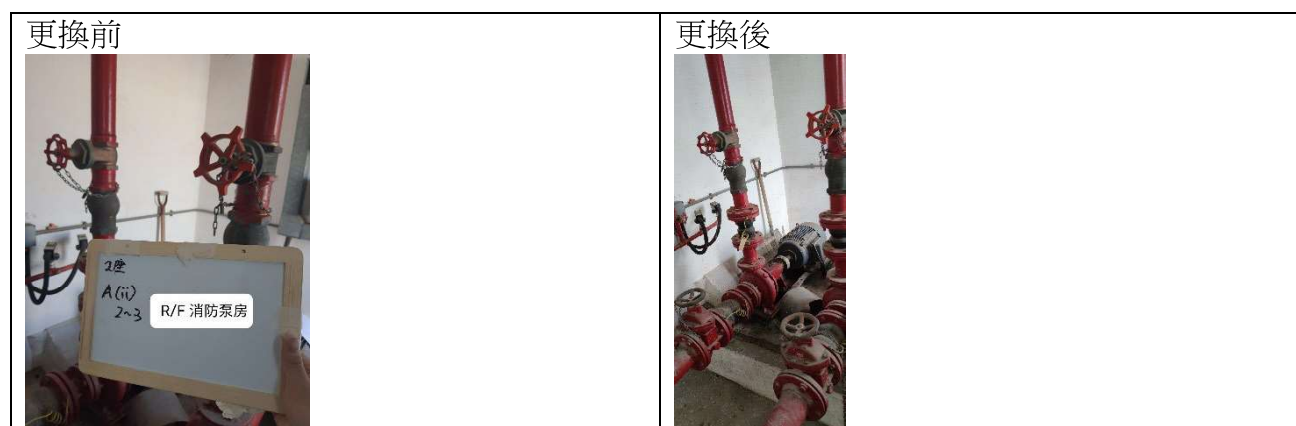
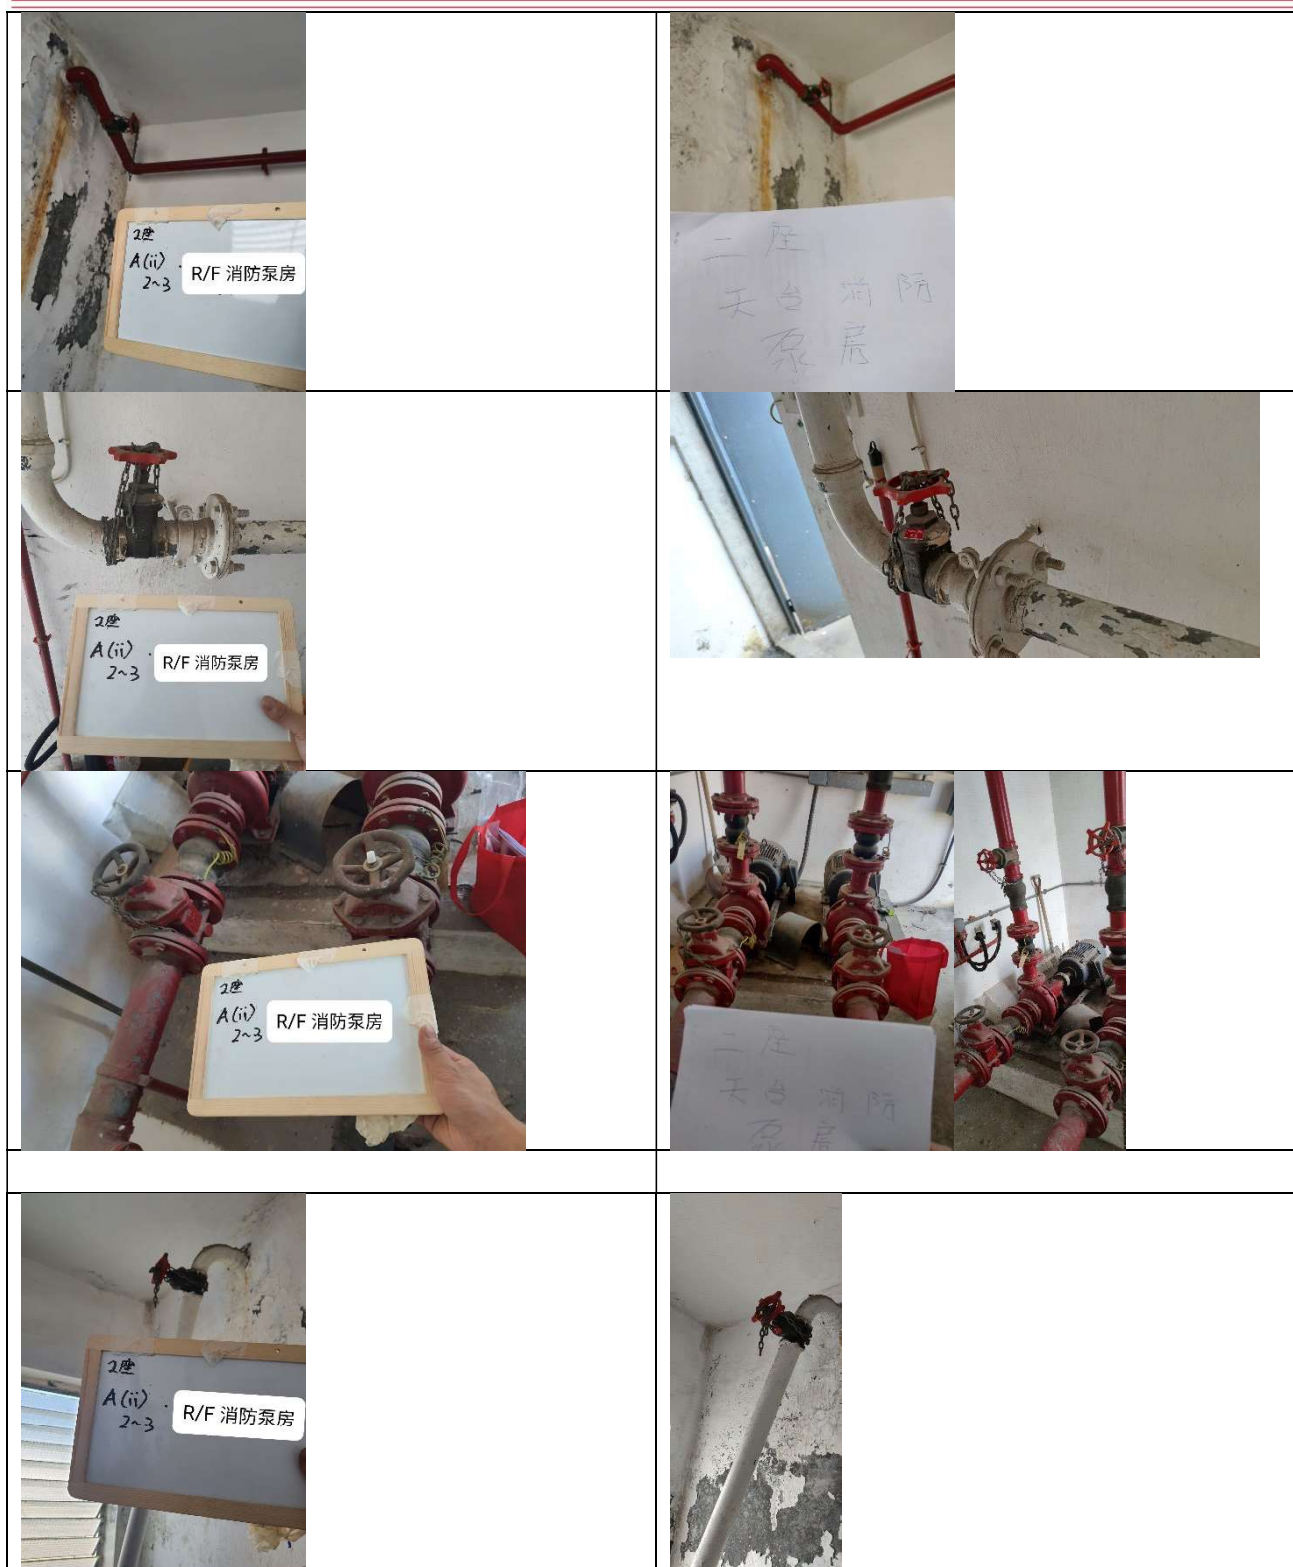
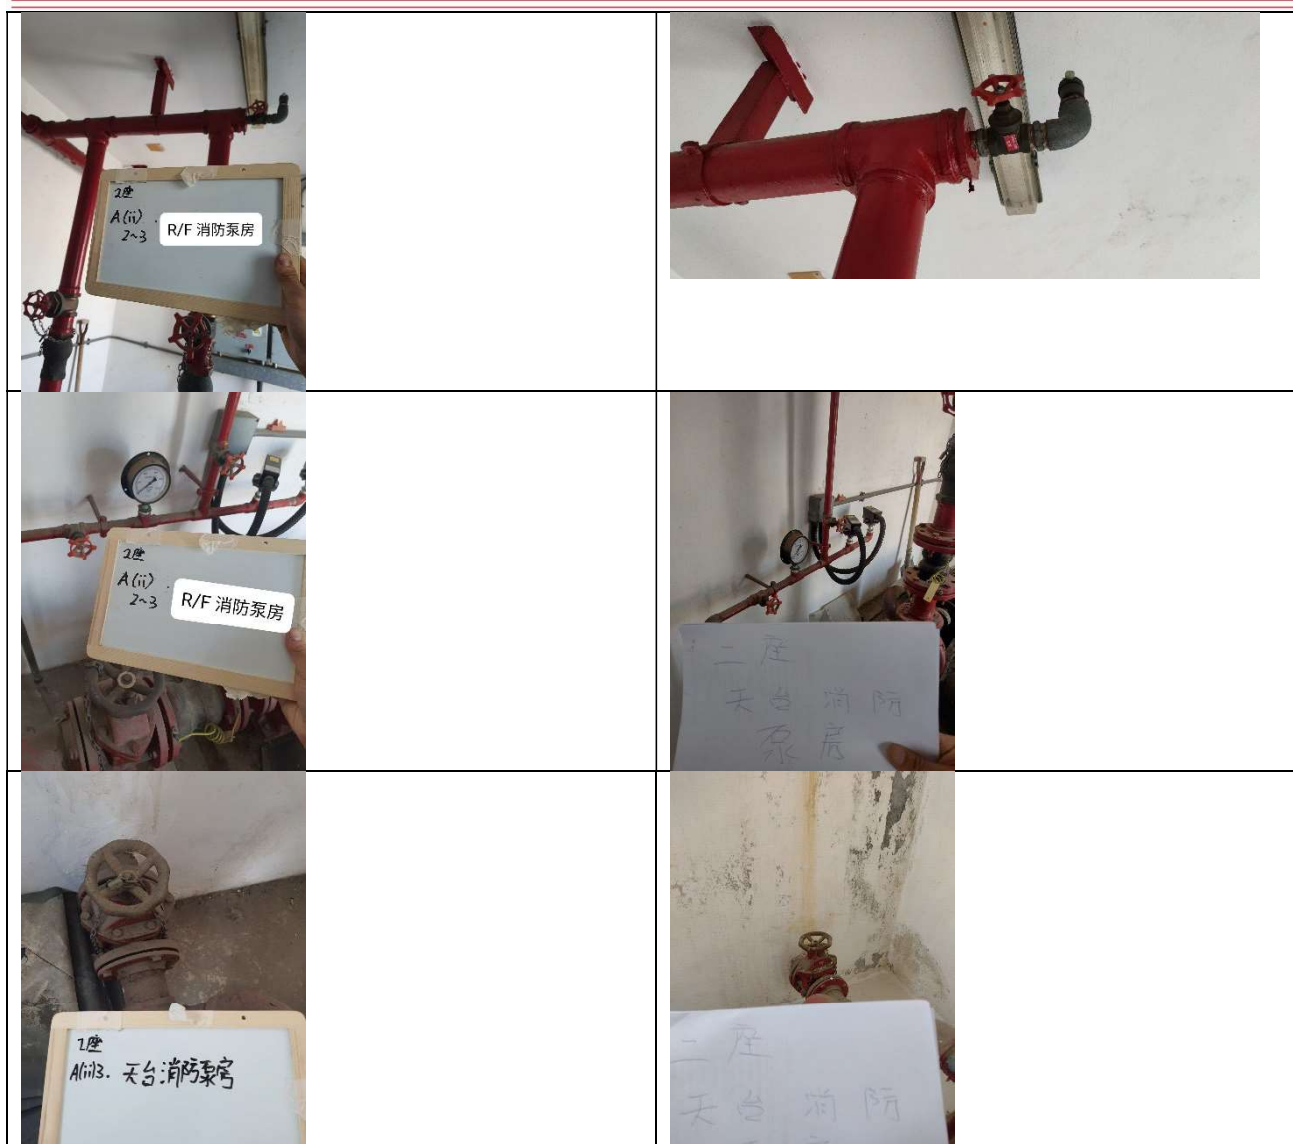
位置:天台消防泵房

### B(ii) 3.補回欠缺之消防系統閘掣「常開」牌 (9 塊)

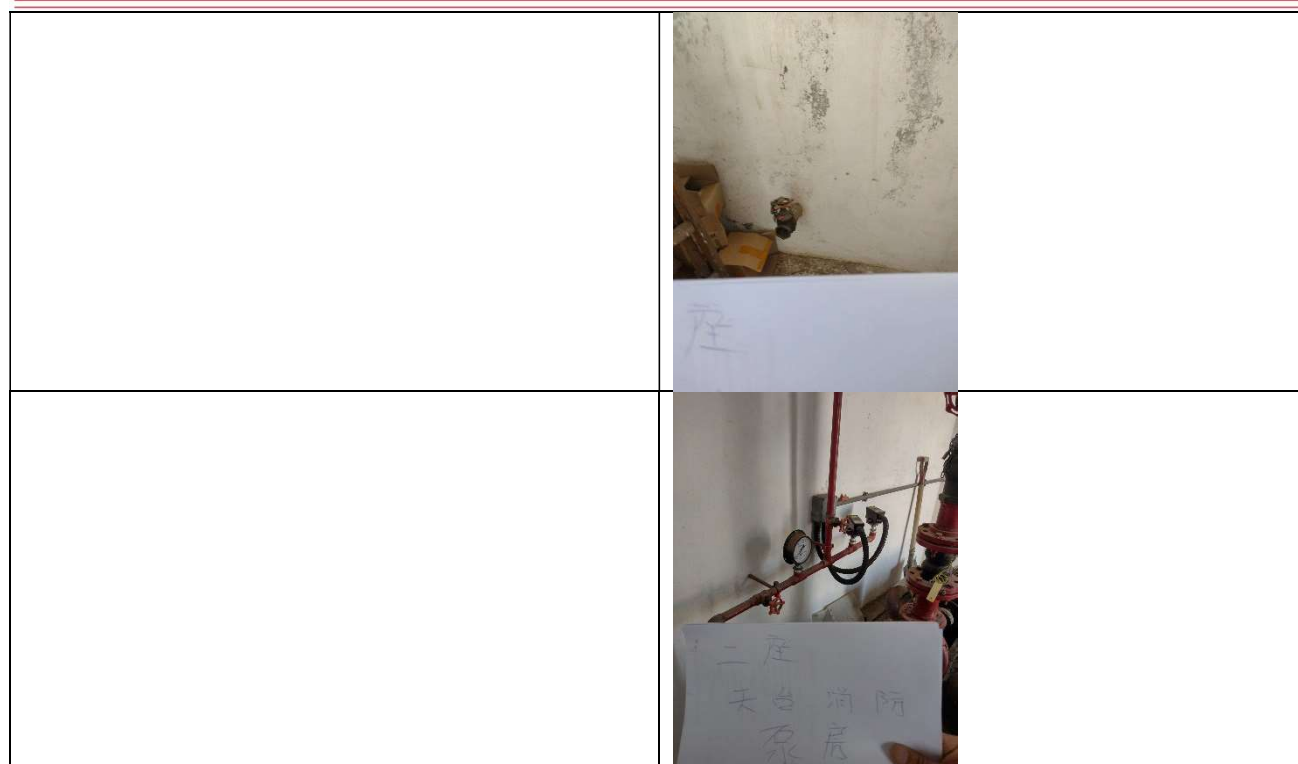
位置:天台消防泵房

### B(ii) 4.補回欠缺之消防系統閘掣「常關」牌 (2 塊)

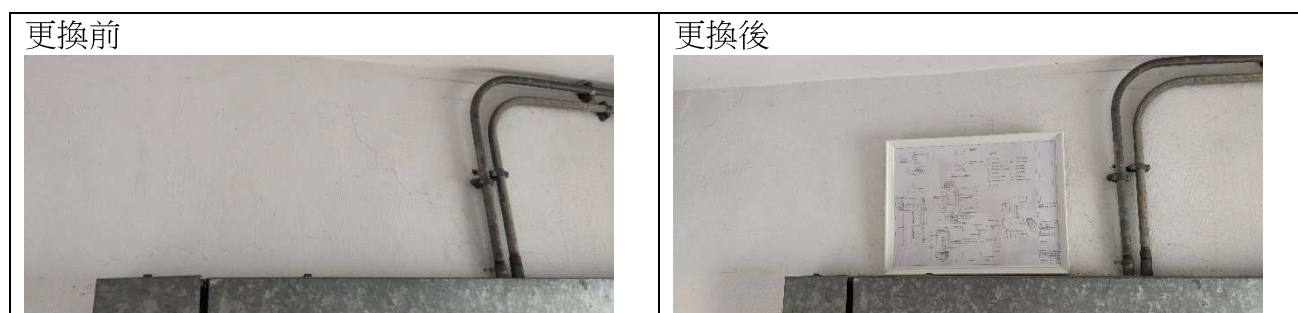
位置:天台消防泵房

### B(ii) 5.補回欠缺之竣工系統圖 (1 單)

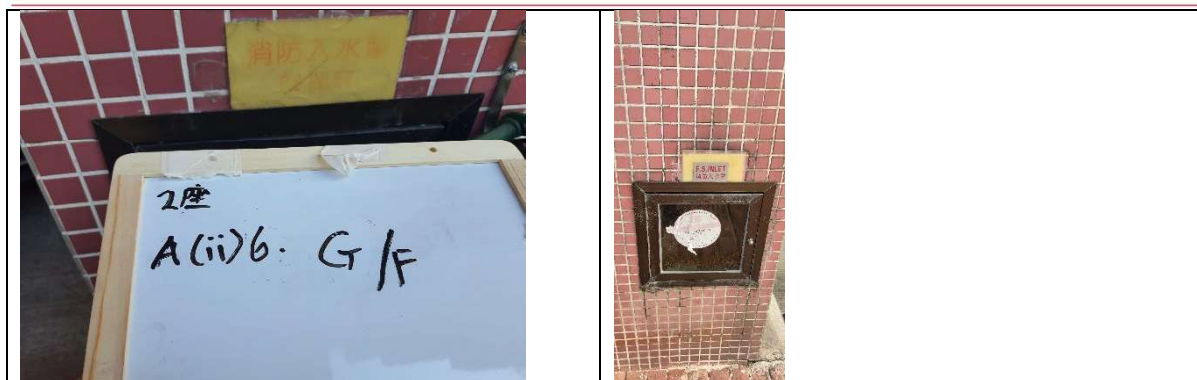
位置:G/F 入口旁

### B(ii) 6.補回欠缺之「消防入水制」中英文金屬指示牌仔(1 單)

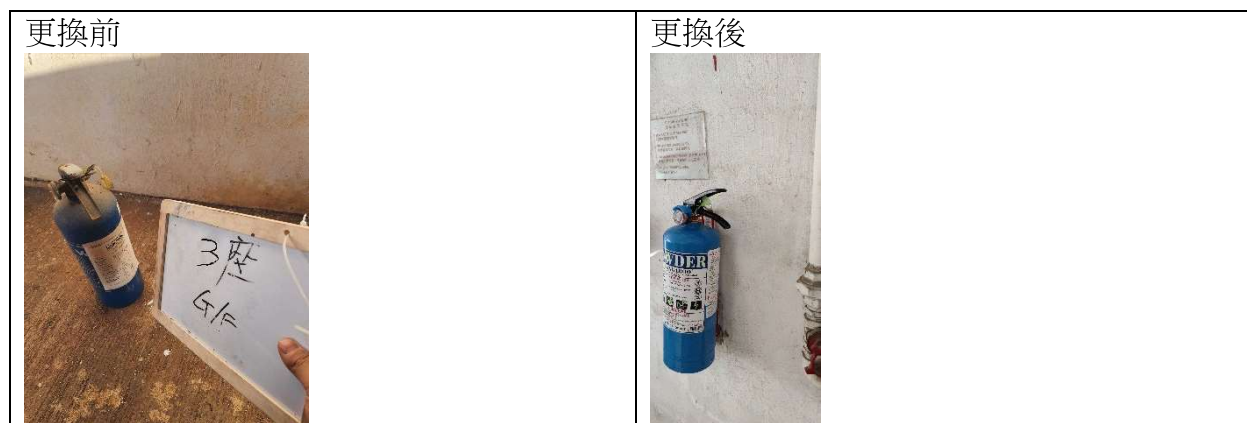
位置:G/F

C(ii) 1.補回欠缺之手提滅火設備 2KG 粉劑滅火筒 (1 支)

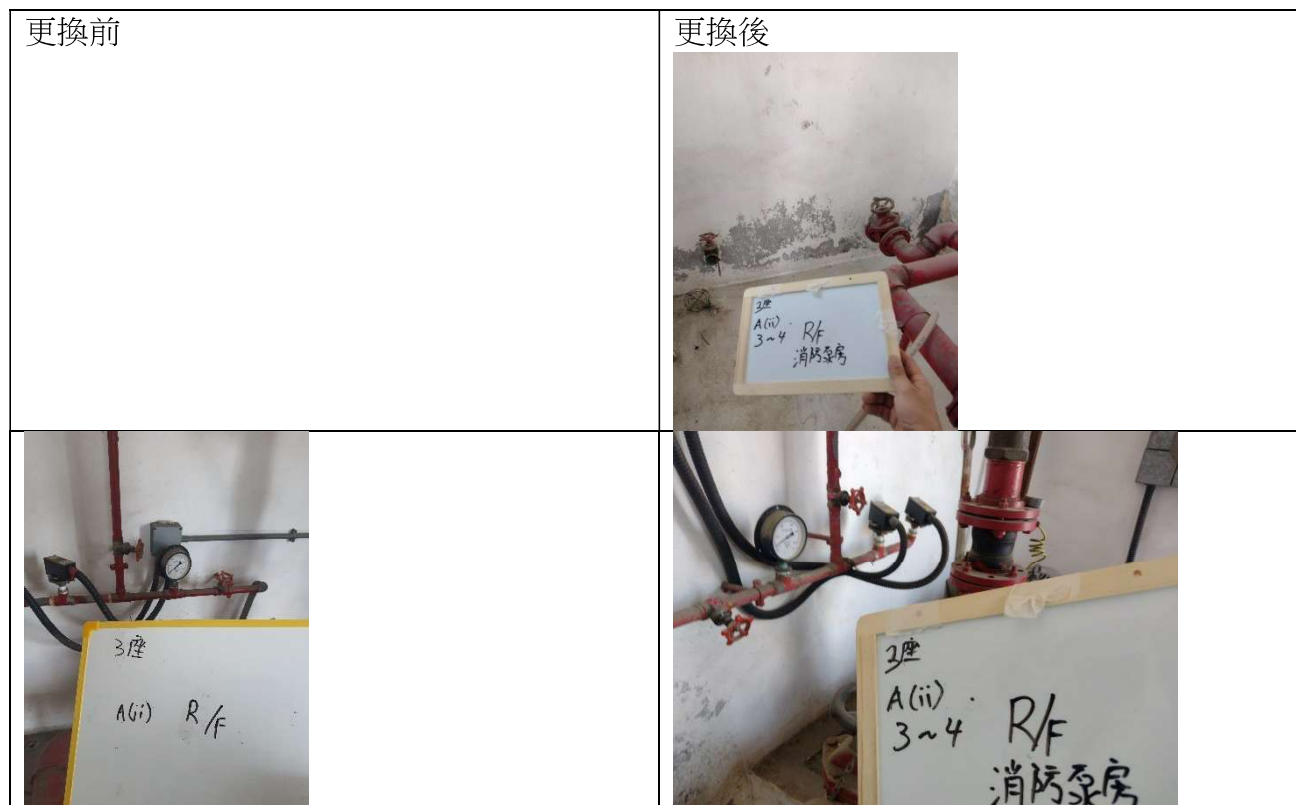
位置:天台消防泵房

### C(ii) 4.補回欠缺之消防系統閘掣「常關」牌 (2 塊)

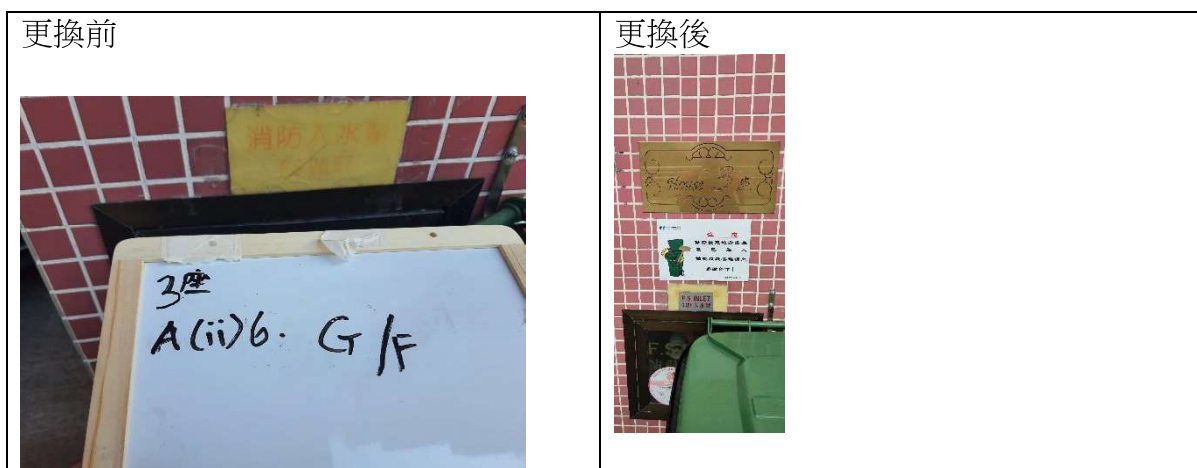
位置:G/F 入口旁

### C(ii) 7.補回欠缺之「消防入水制」中英文金屬指示牌仔(1 單)

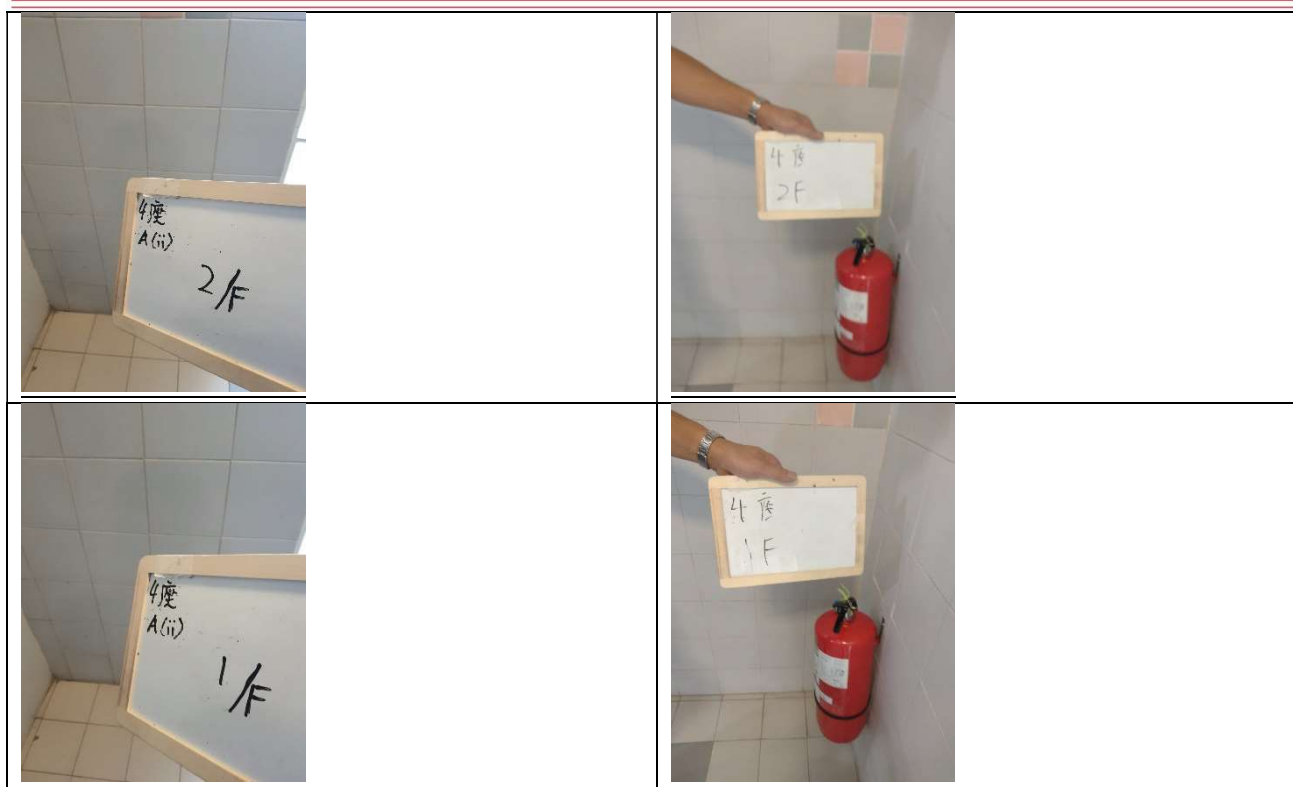
位置:1/F,2/F,3/F 及 4/F 梯間

### D(ii) 2.補回欠缺之手提滅火設備 9L 水劑滅火筒 (4 支)

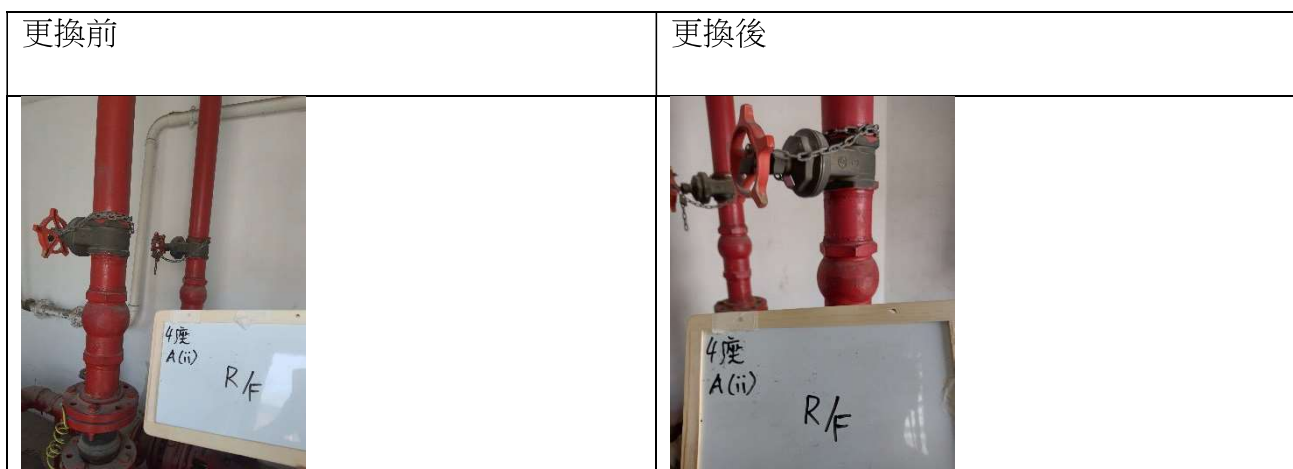
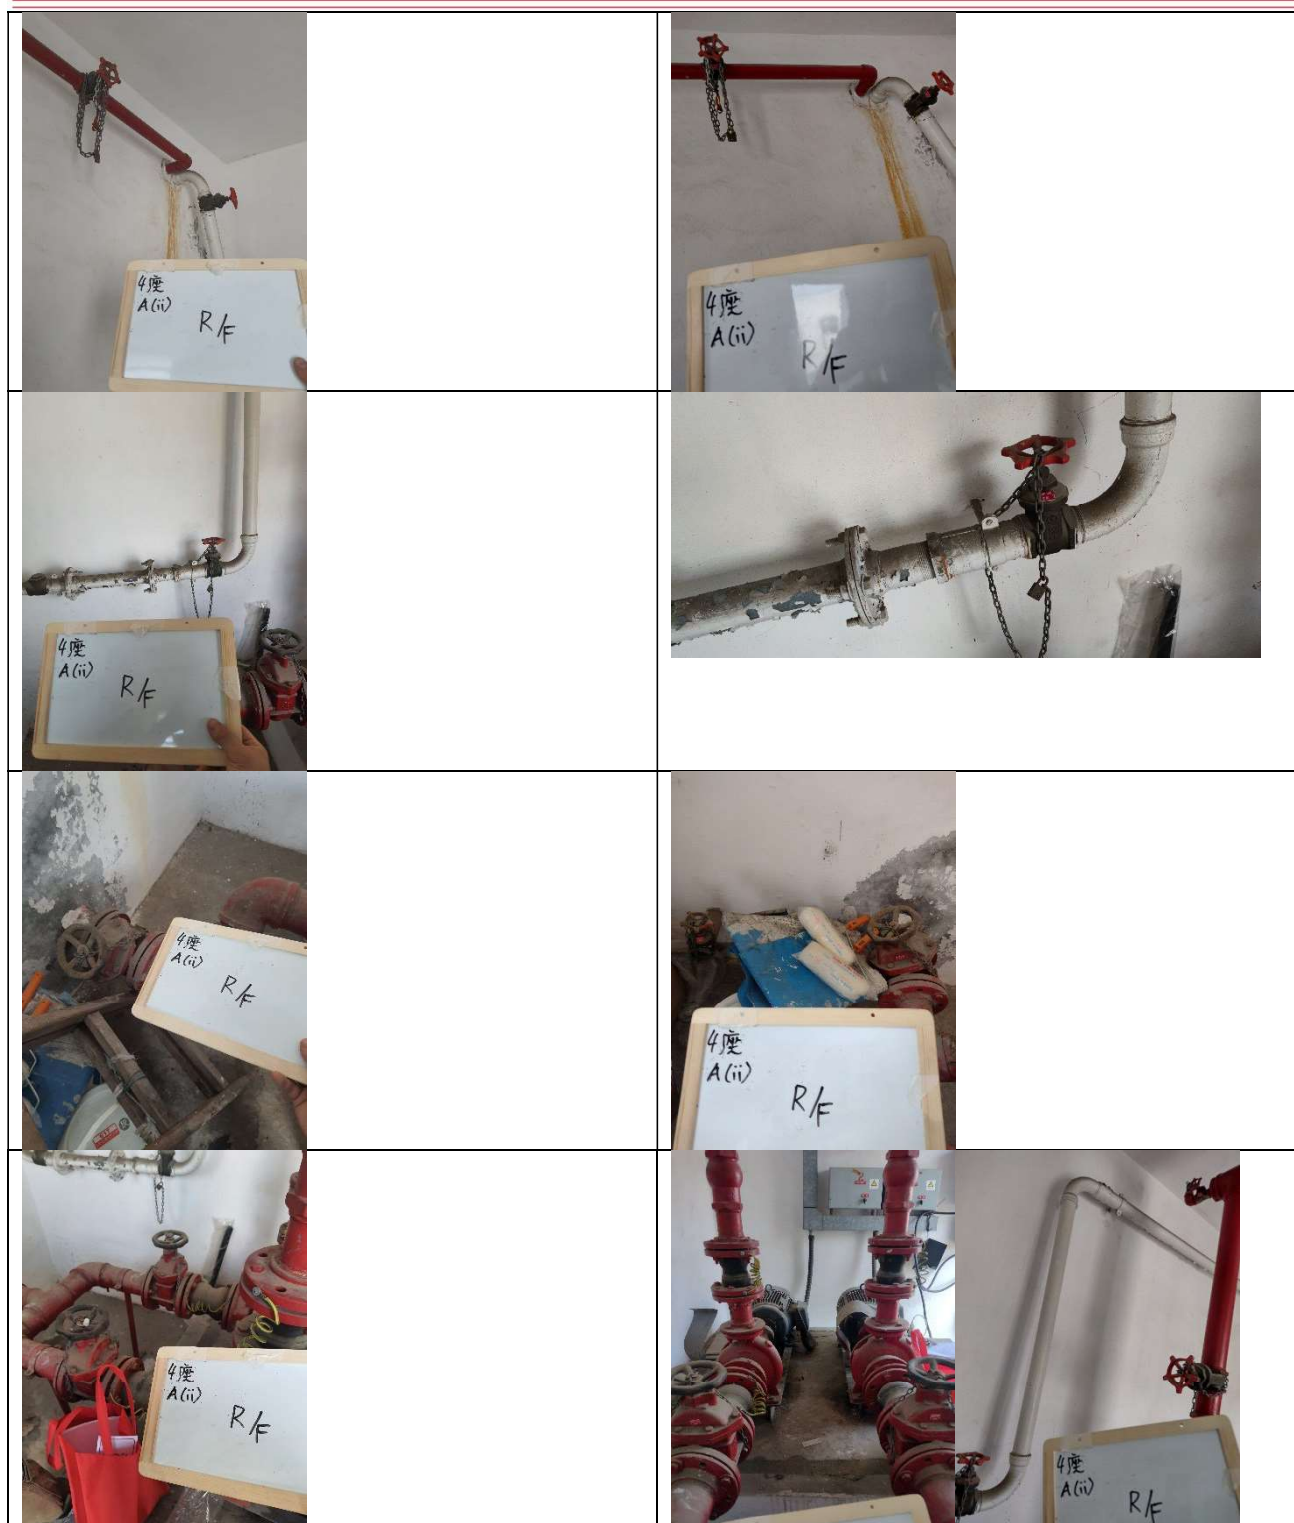
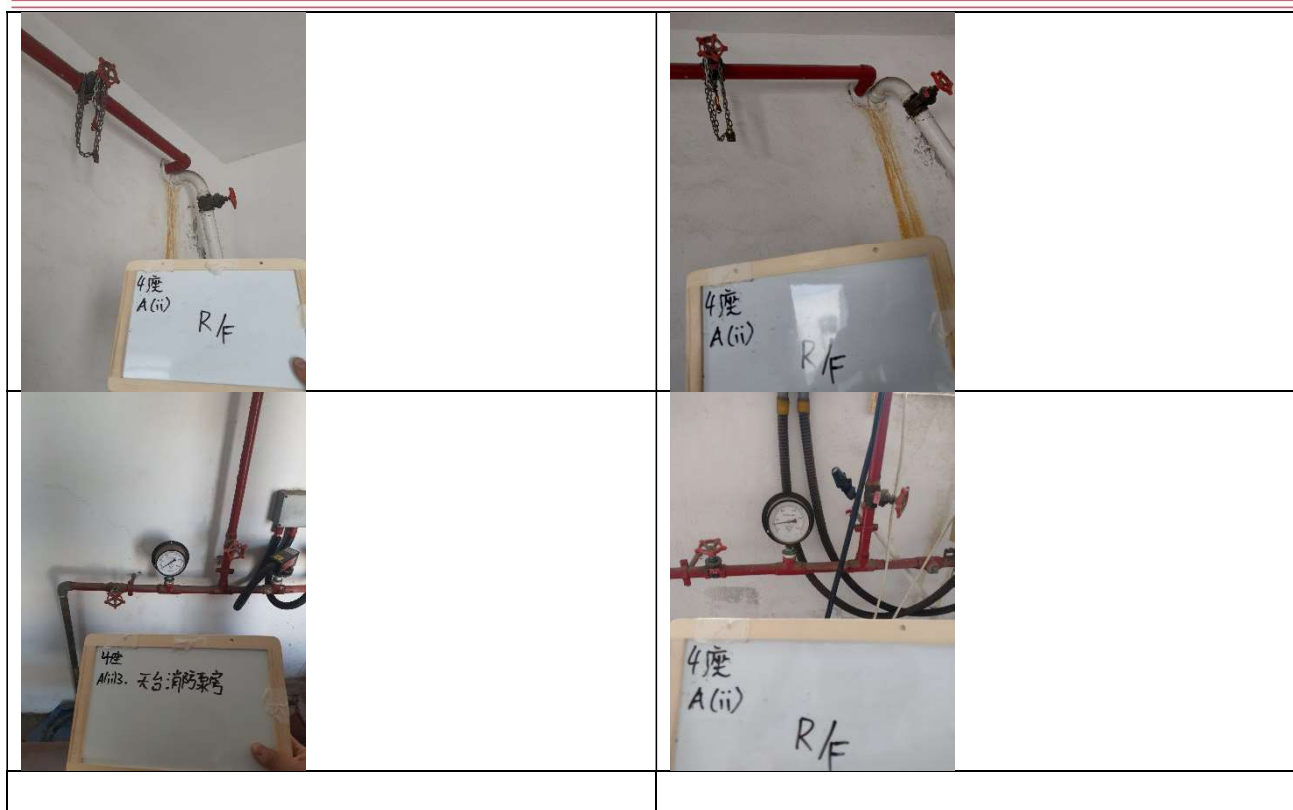
位置:天台消防泵房

D(ii) 3.補回欠缺之消防系統閘掣「常開」牌 (9 塊)

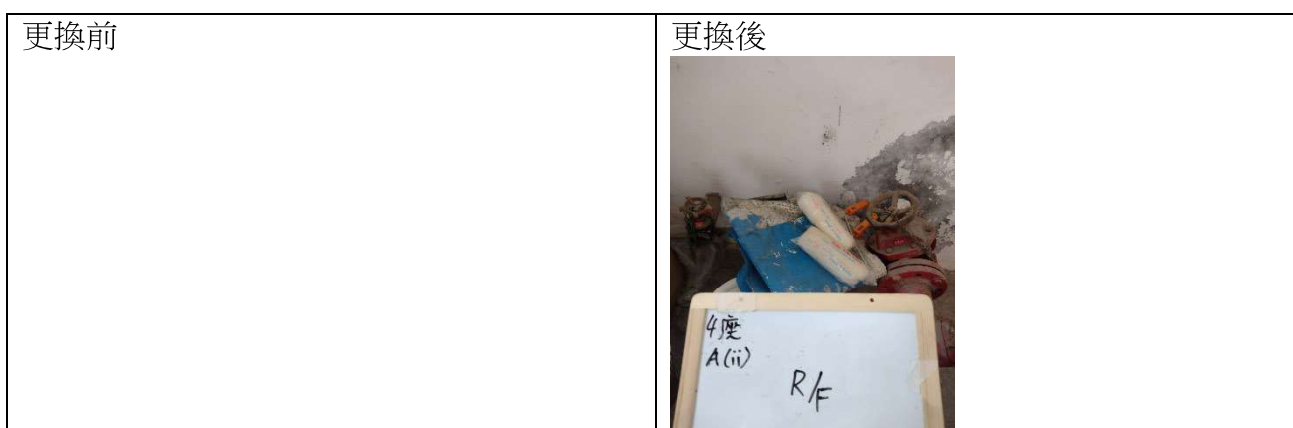
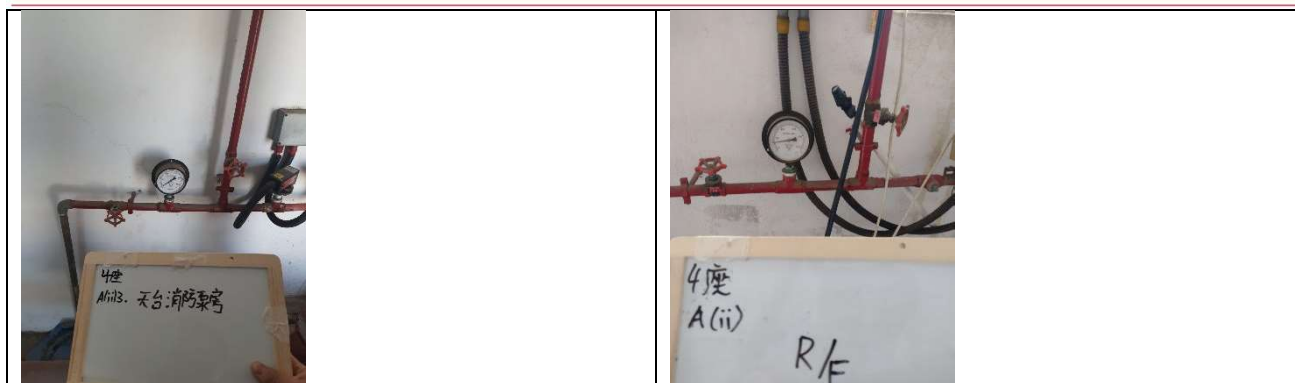
位置:天台消防泵房

### D(ii) 4.補回欠缺之消防系統閘掣「常關」牌 (2 塊)

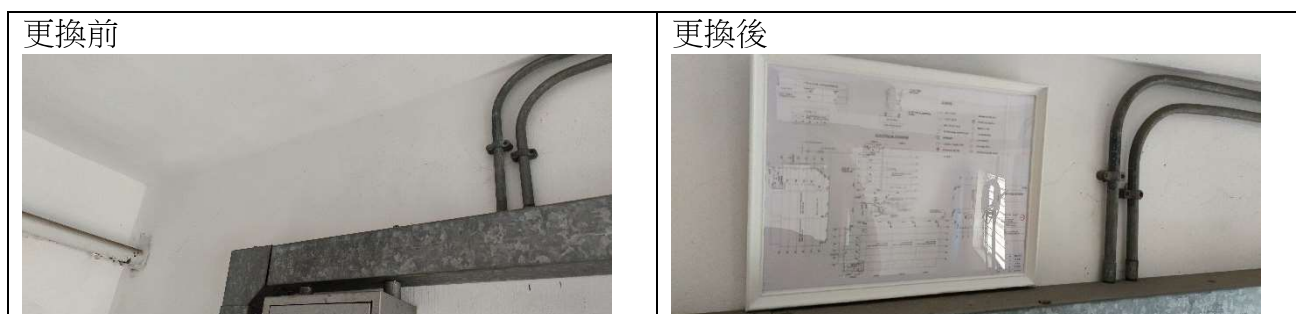
位置:天台消防泵房

### D(ii) 5.補回欠缺之竣工系統圖 (1 單)

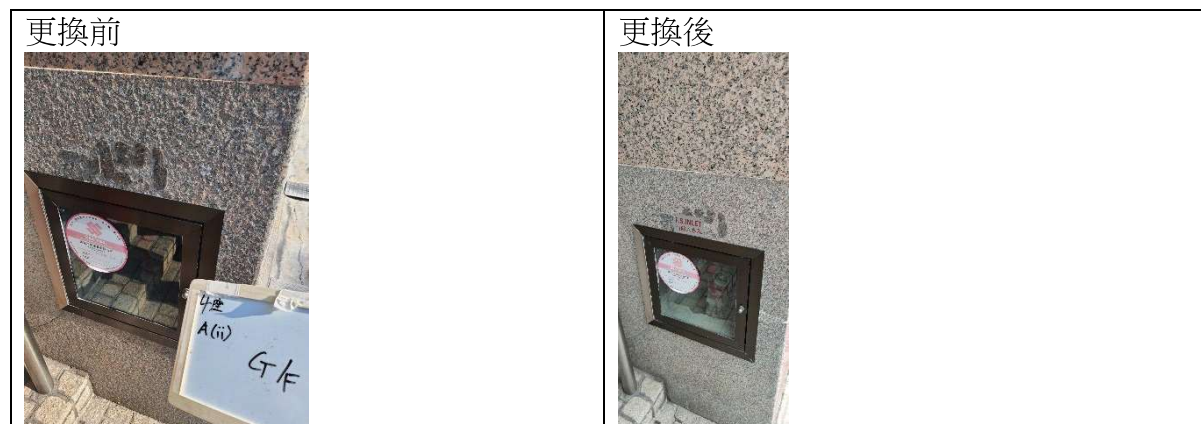
位置:G/F 入口旁

### D(ii) 7.補回欠缺之「消防入水制」中英文金屬指示牌仔(1 單)

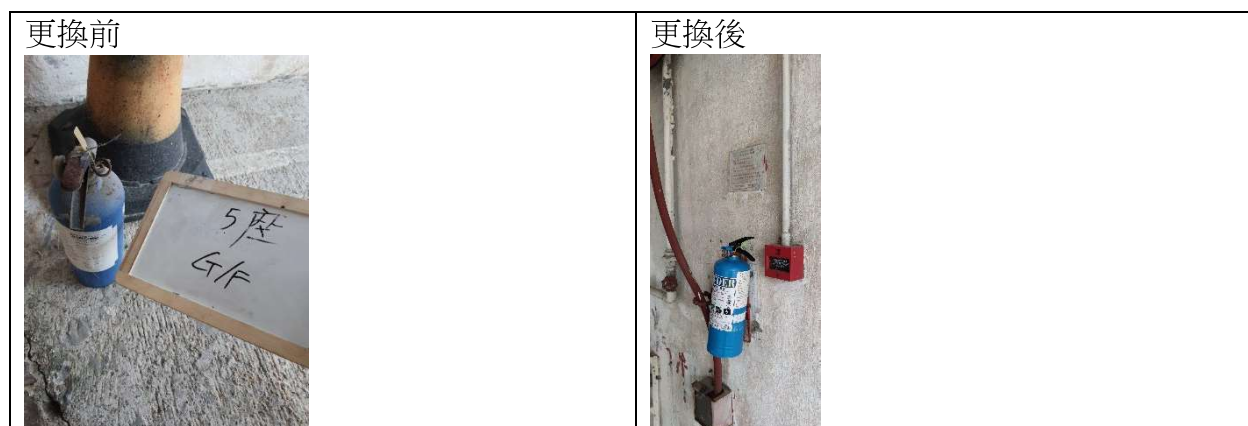
位置:G/F

E(ii) 1.補回欠缺之手提滅火設備 2KG 粉劑滅火筒 (1 支)
