### 玉桂園 - 2021 年消防年檢後執修工程- 完工報告

標書編號：OSG/IO/L-2021-034

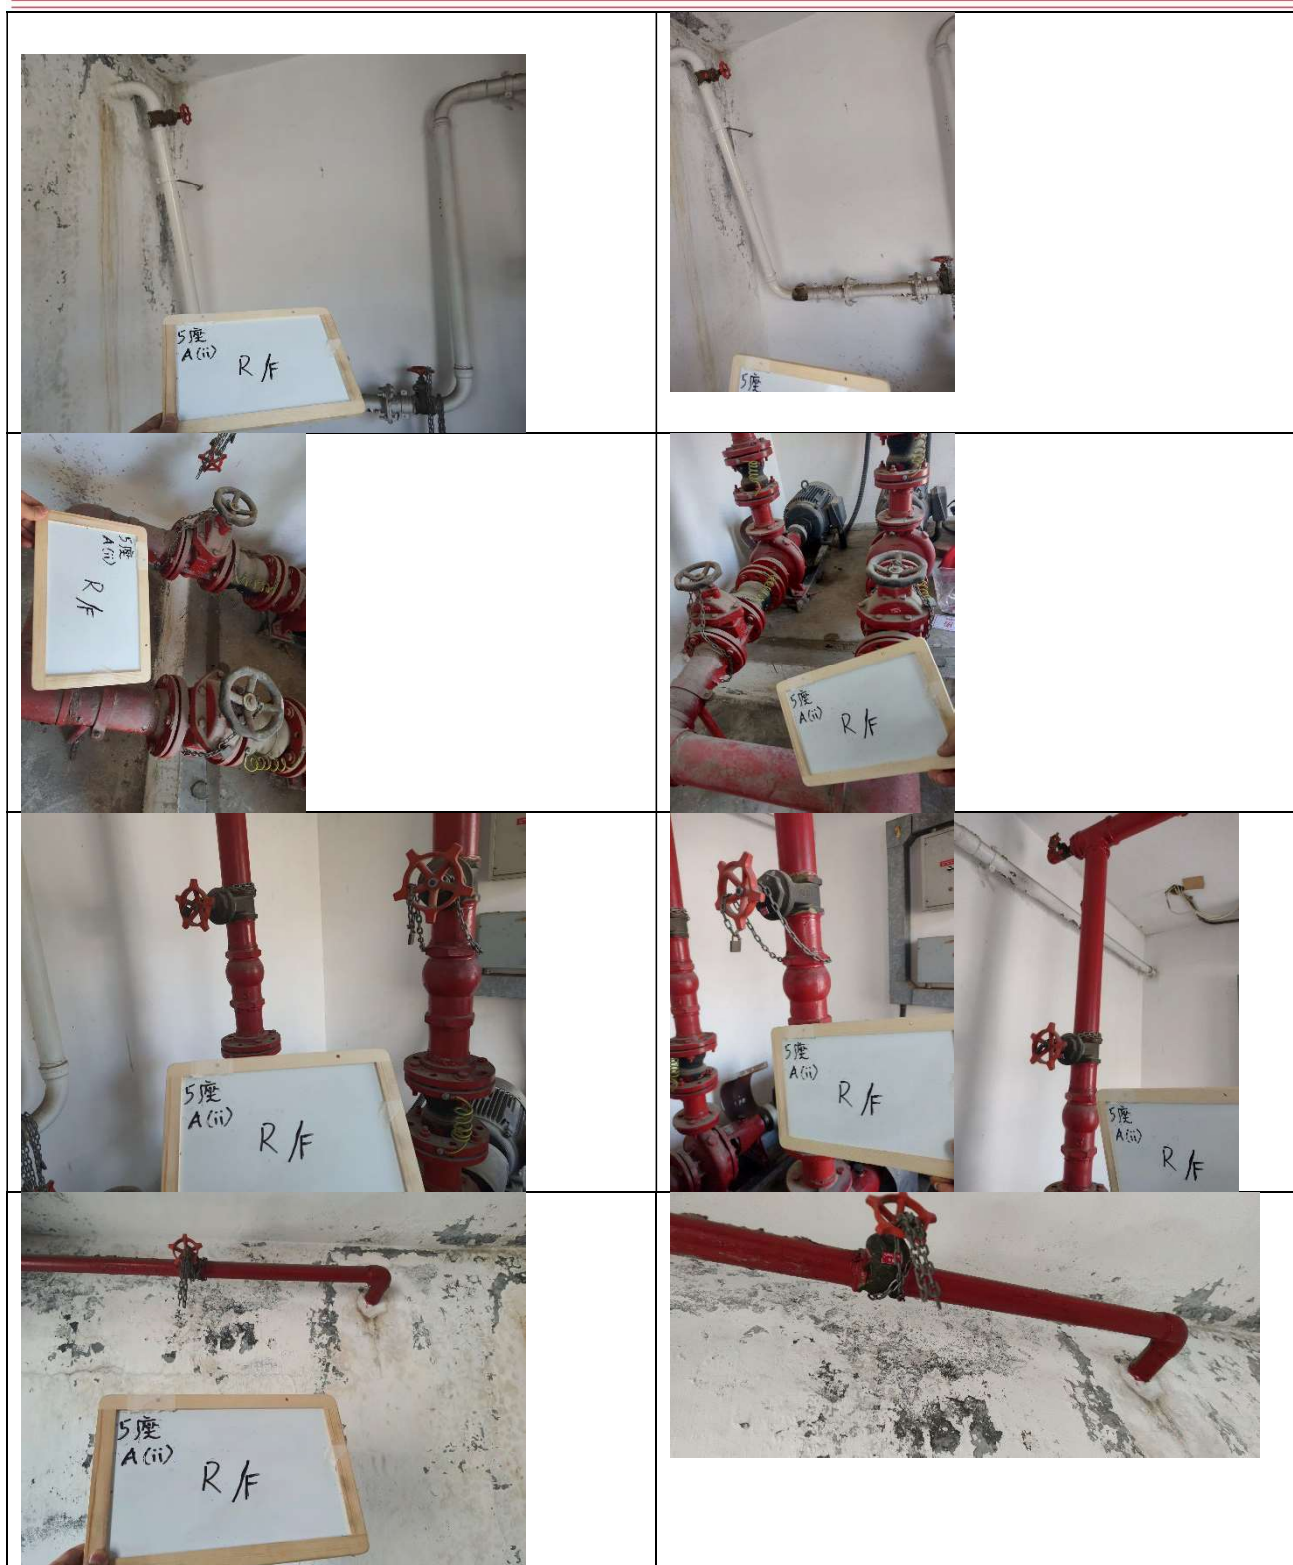
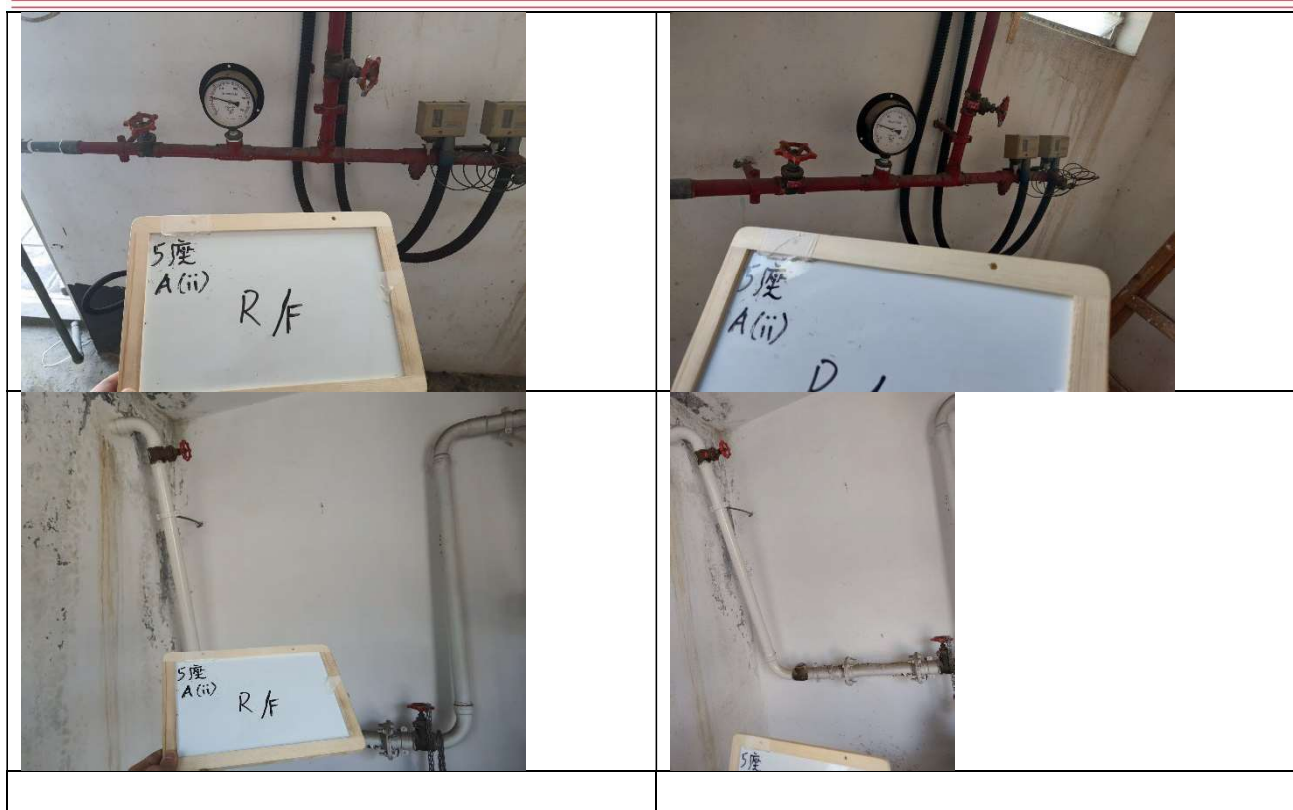
位置:天台消防泵房

### E(ii) 4.補回欠缺之消防系統閘掣「常開」牌 (9 塊)

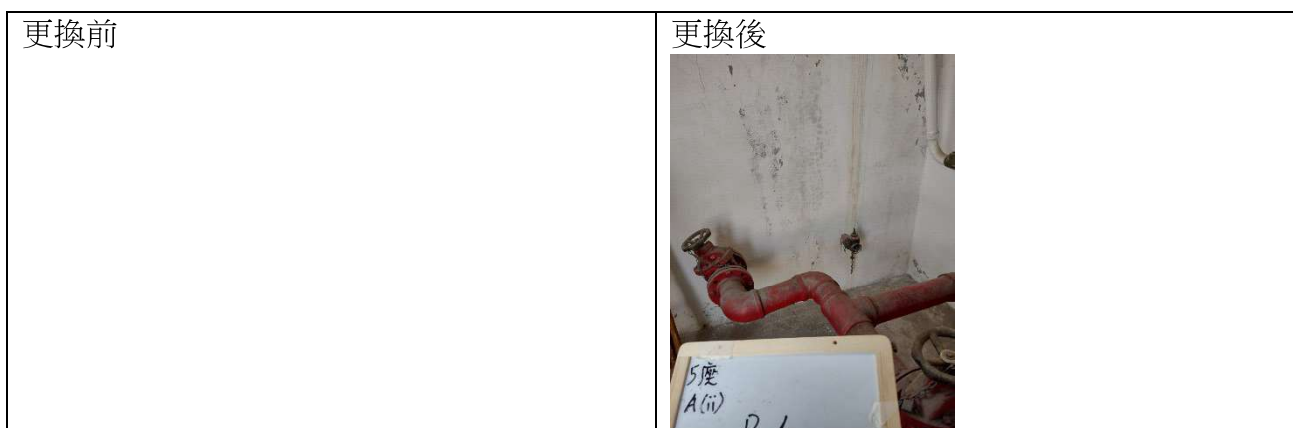
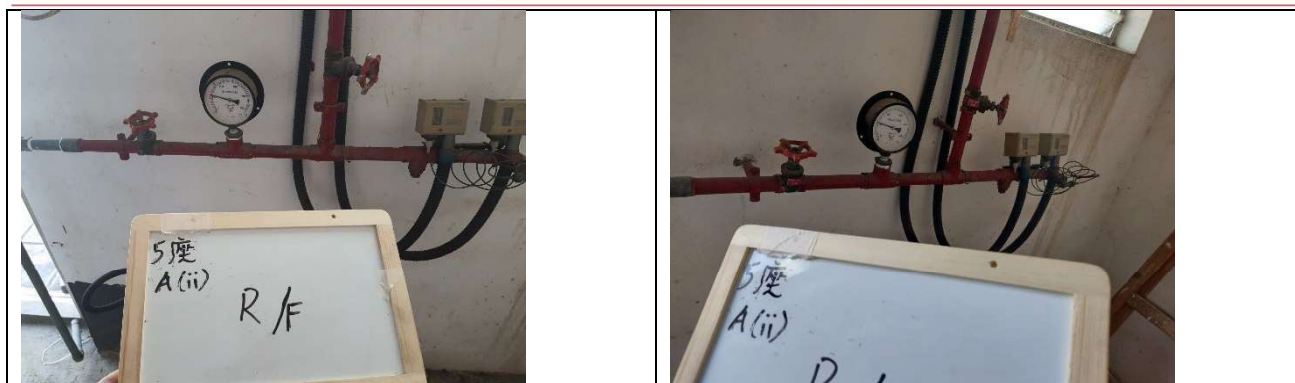
位置:天台消防泵房

### E(ii) 5.補回欠缺之消防系統閘掣「常關」牌 (2 塊)

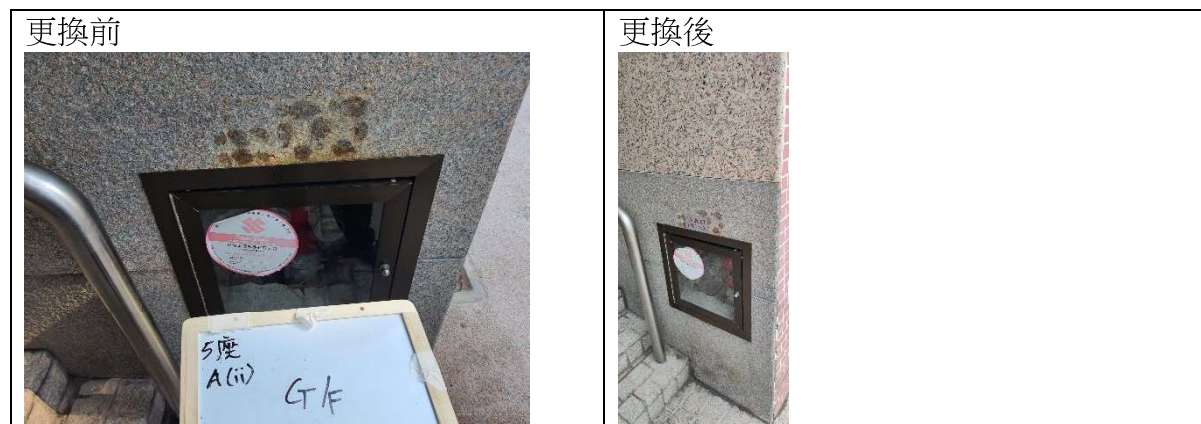
位置:G/F 入口旁

### E(ii) 8.補回欠缺之「消防入水制」中英文金屬指示牌仔(1 單)

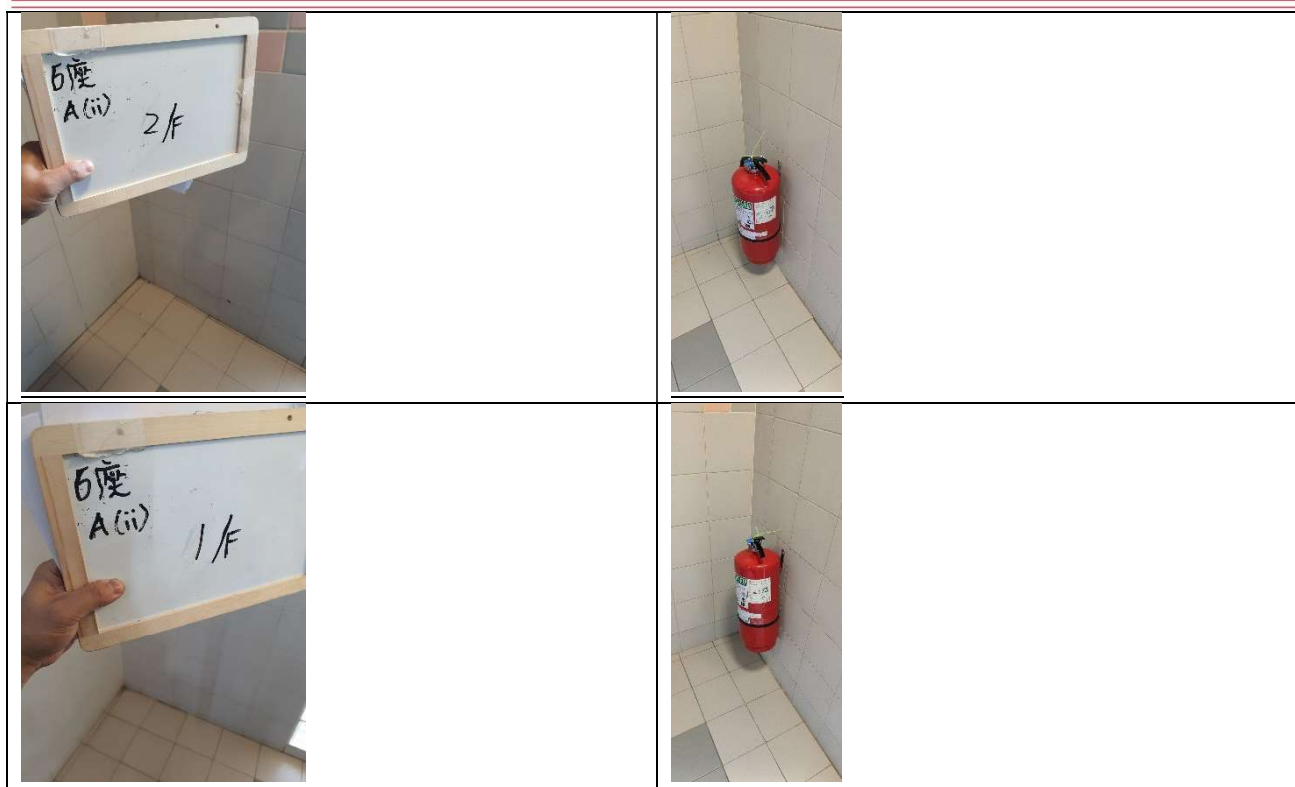
位置:1/F,2/F,3/F 及 4/F 梯間

### F(ii) 2.補回欠缺之手提滅火設備 9L 水劑滅火筒 (4 支)

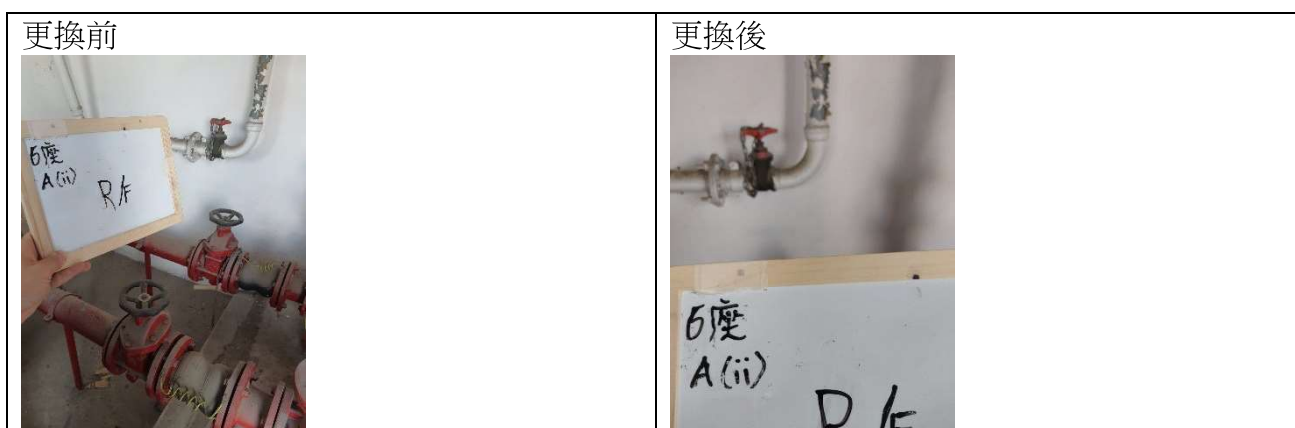
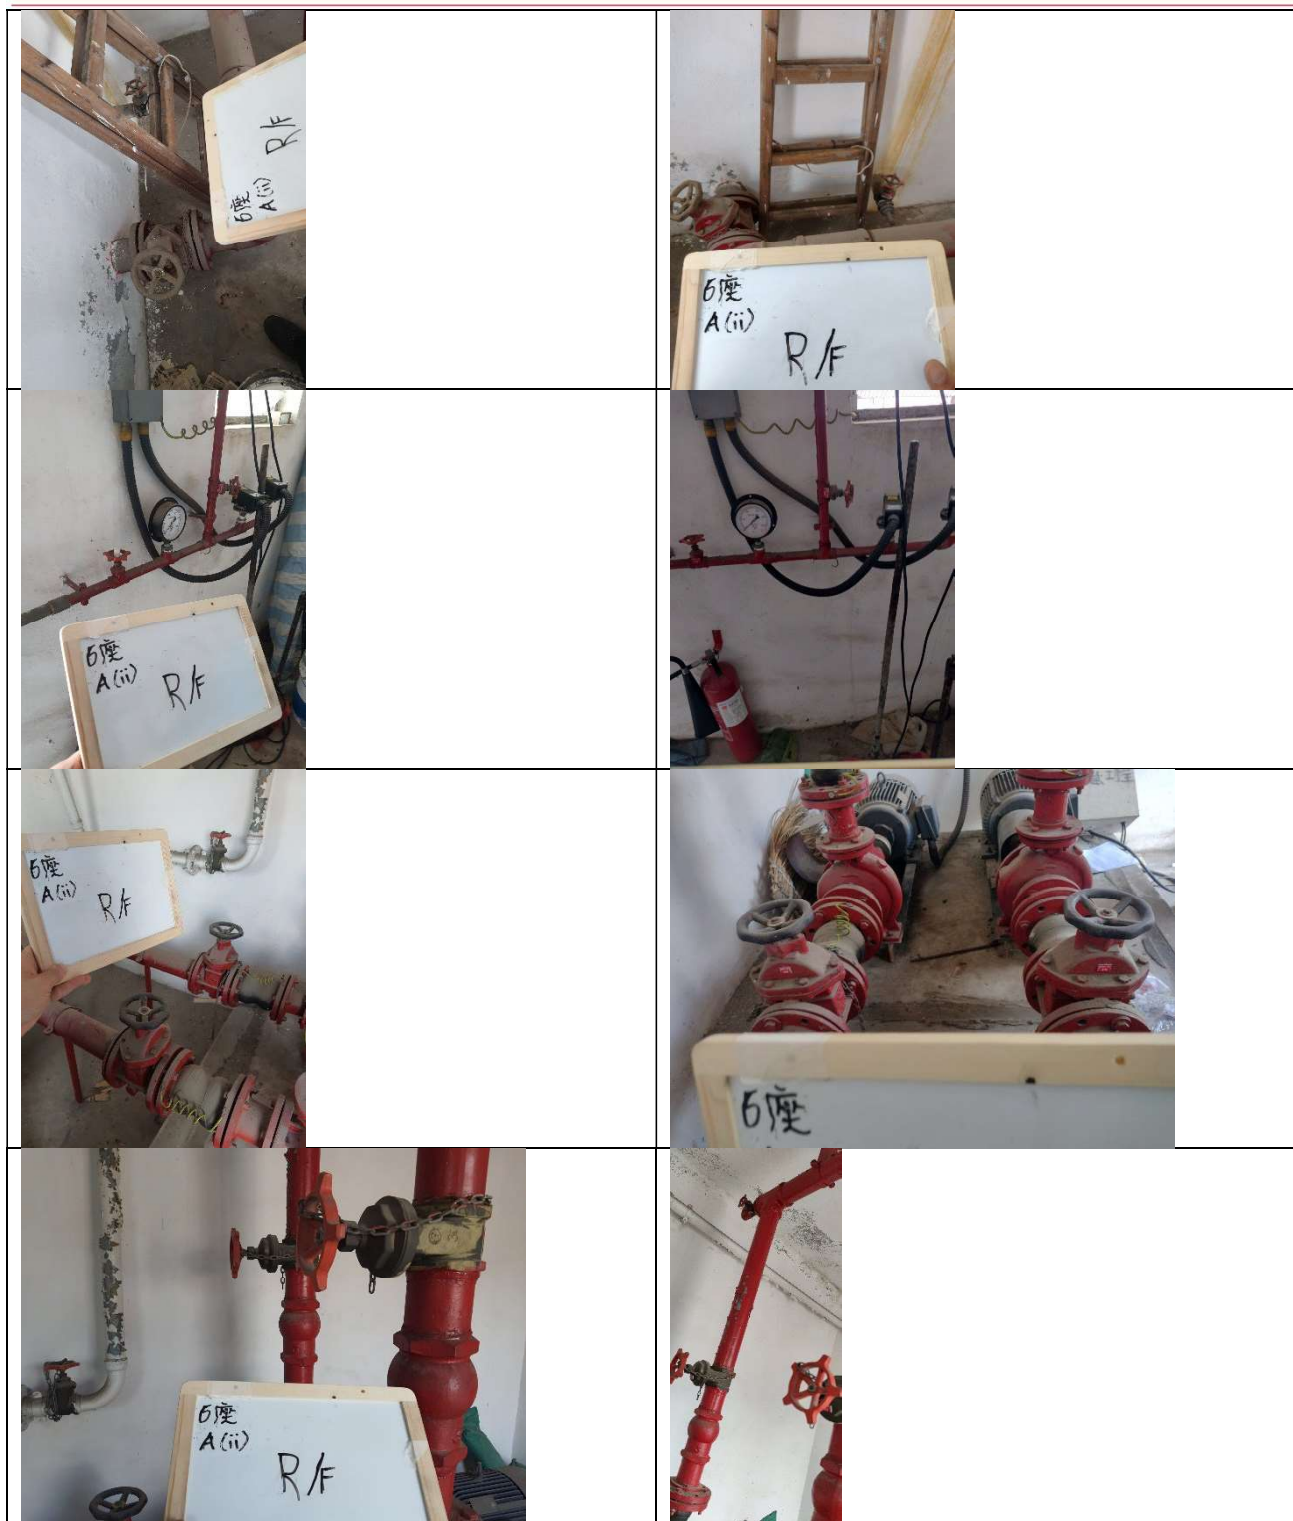
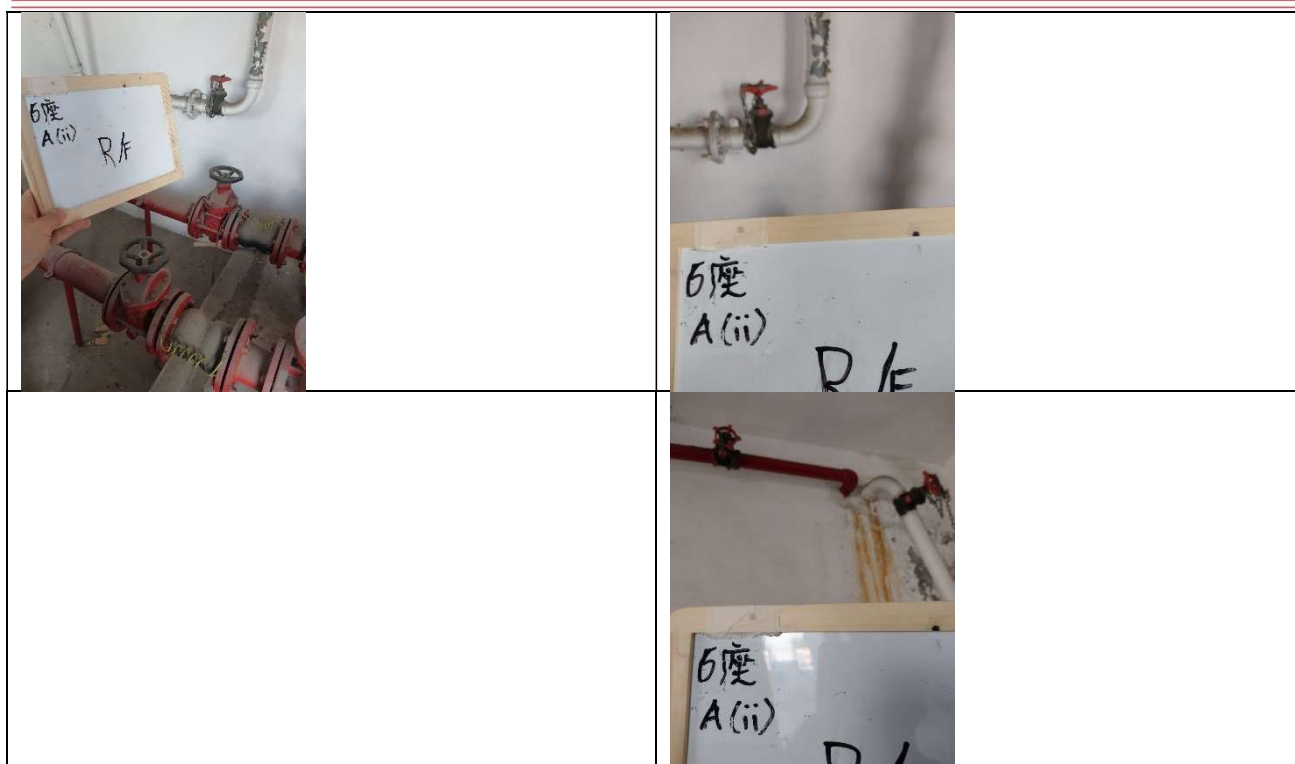
位置:天台消防泵房

### F(ii) 3.補回欠缺之消防系統閘掣「常開」牌 (9 塊)

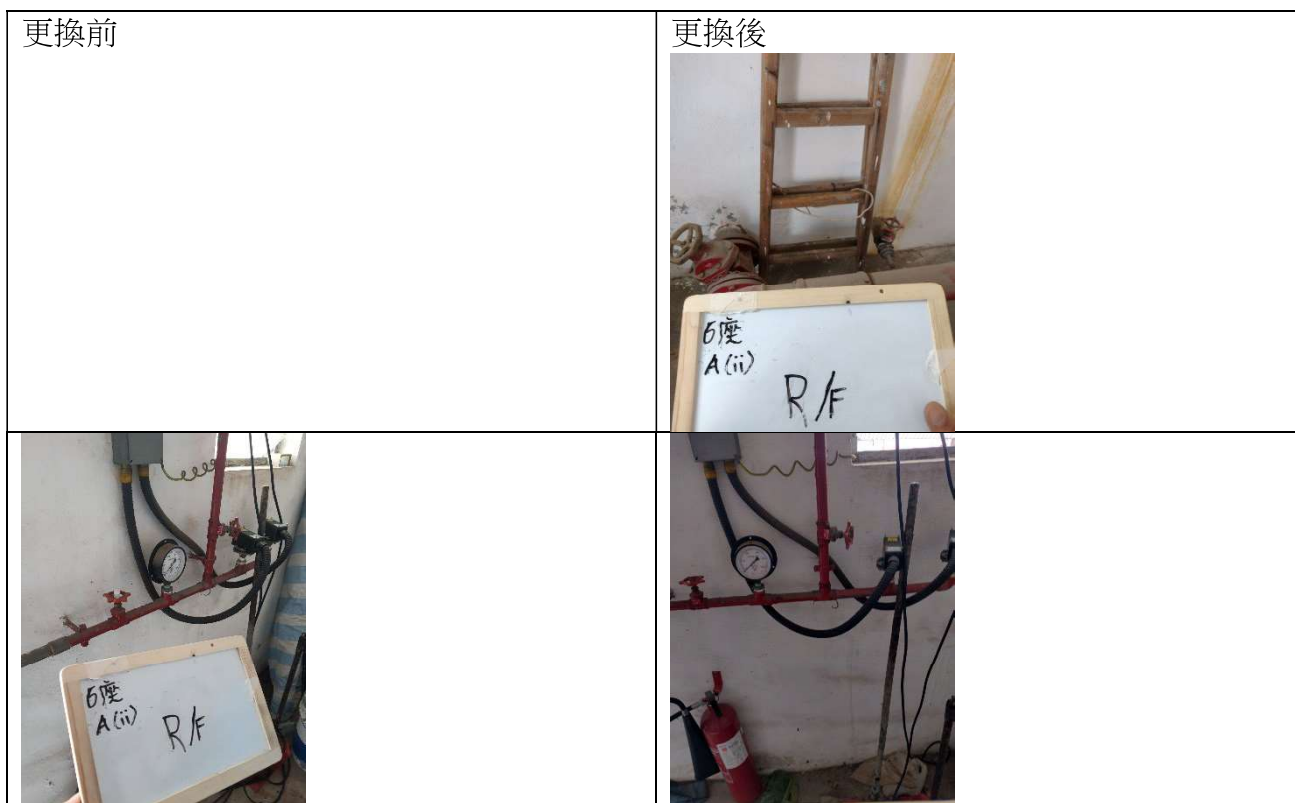
位置:天台消防泵房

F(ii) 4.補回欠缺之消防系統閘掣「常關」牌 (2 塊)

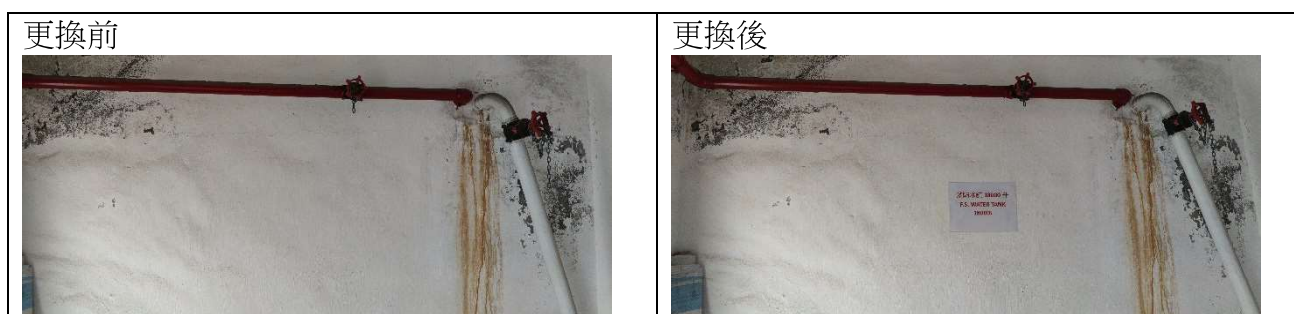
位置:G/F

### F(ii) 6.補回 G/F 消防水缸之「消防缸」中英文標示及消防水缸容積中英文標示(1 單)

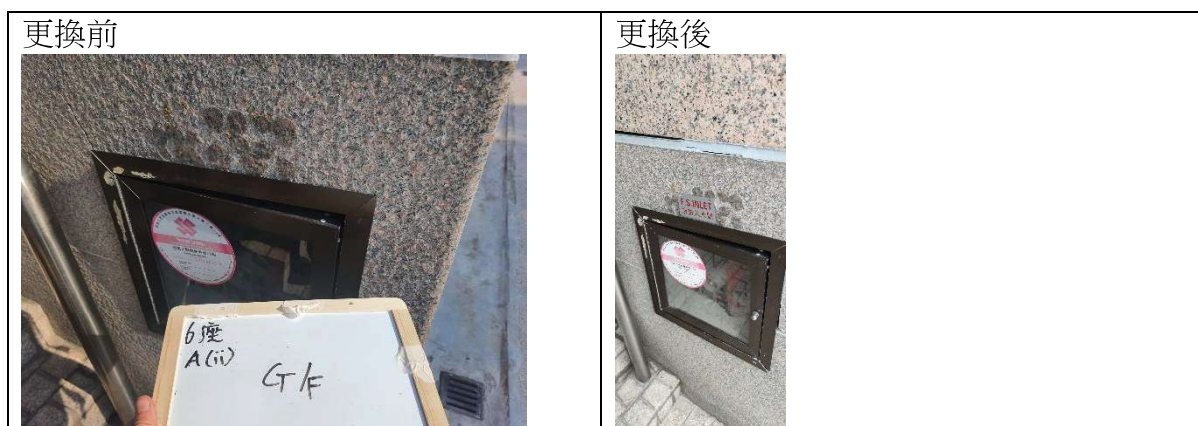
位置:G/F 入口旁

### F(ii) 7.補回欠缺之「消防入水制」中英文金屬指示牌(1 單)

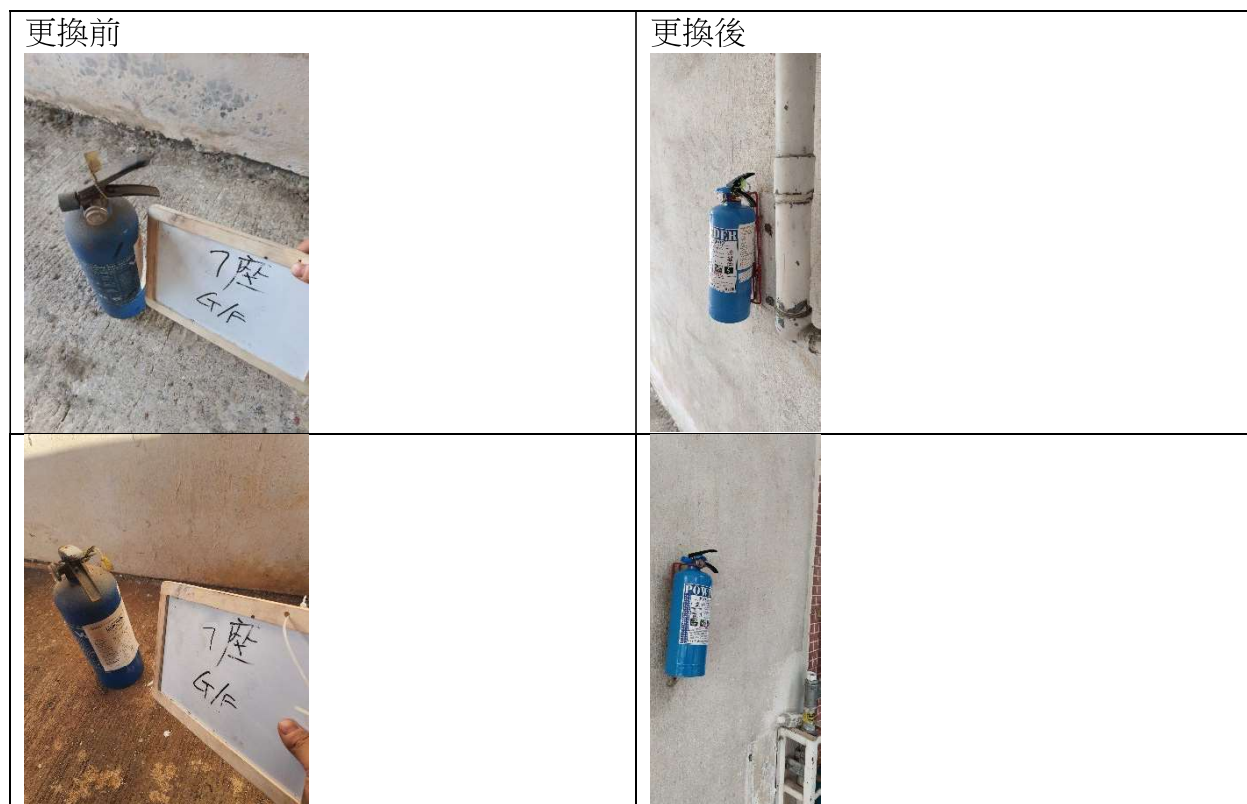
位置:G/F

#### G(ii) 1.補回過期之手提滅火設備 2KG 粉劑滅火筒 (2 支)

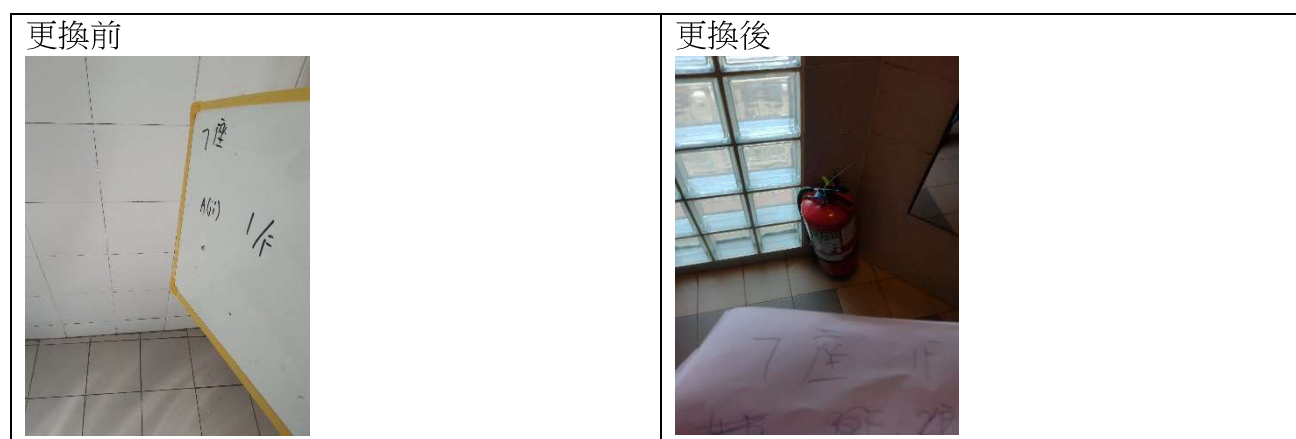
位置:1/F,2/F,3/F 及 4/F 梯間

#### G(ii) 2.補回欠缺之手提滅火設備 9L 水劑滅火筒 (4 支)

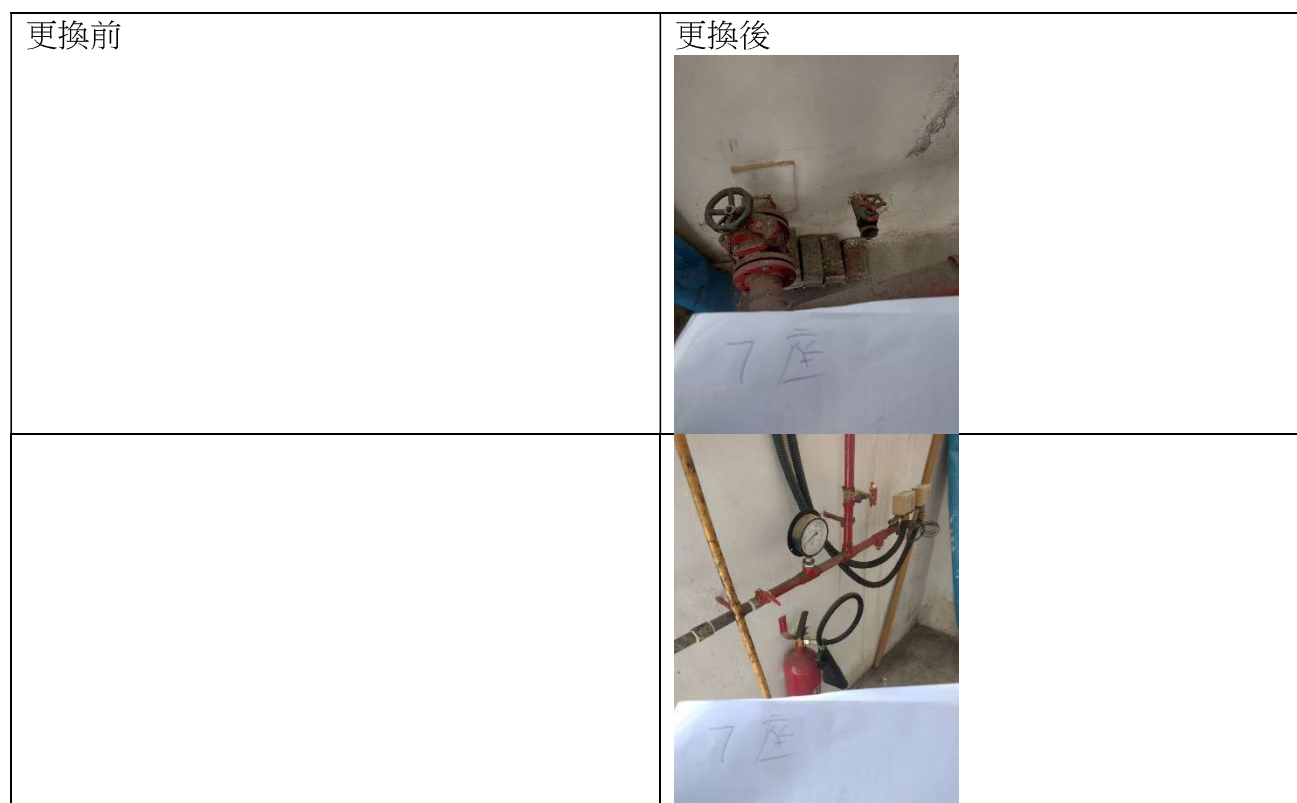
位置:天台消防泵房

G(ii) 4.補回欠缺之消防系統閘掣「常關」牌 (2 塊)

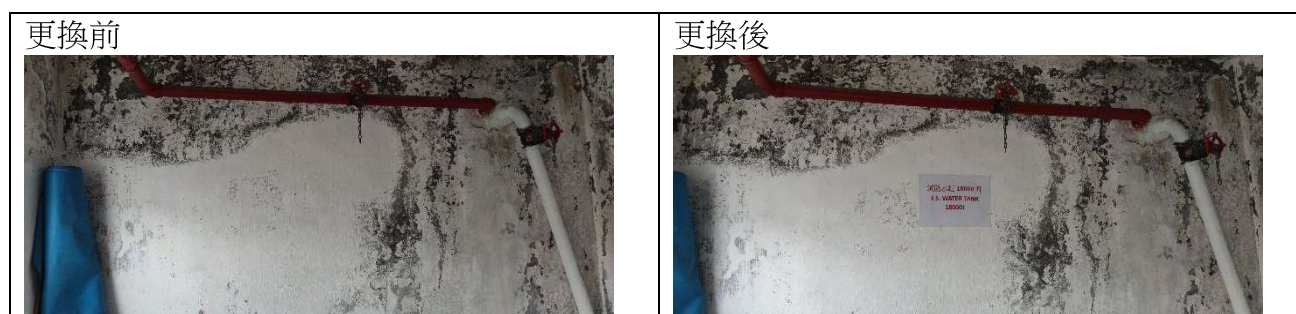
位置:G/F

### G(ii) 6.補回 G/F 消防水缸之「消防缸」中英文標示及消防水缸容積中英文標示(1 單)

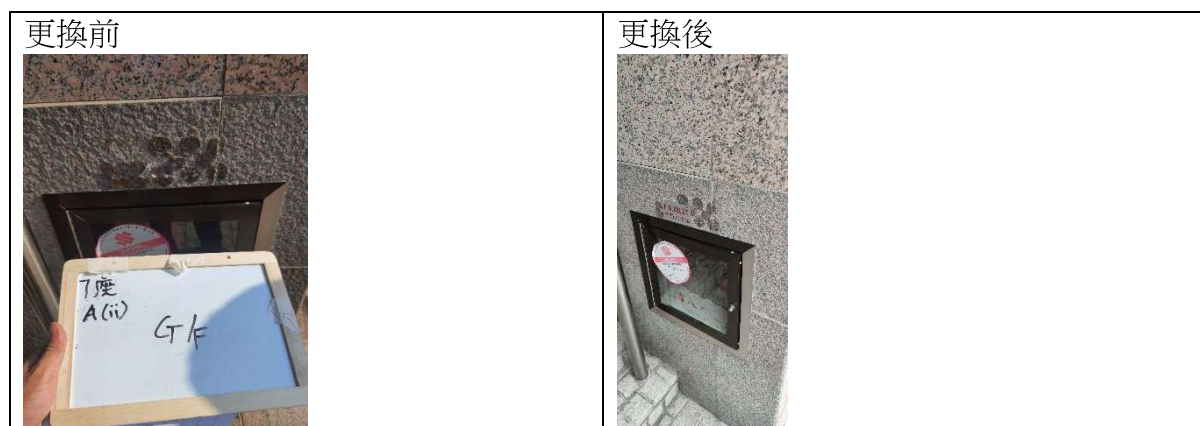
位置:G/F 入口旁

### G (ii) 7.補回欠缺之「消防入水制」中英文金屬指示牌仔(1 單)

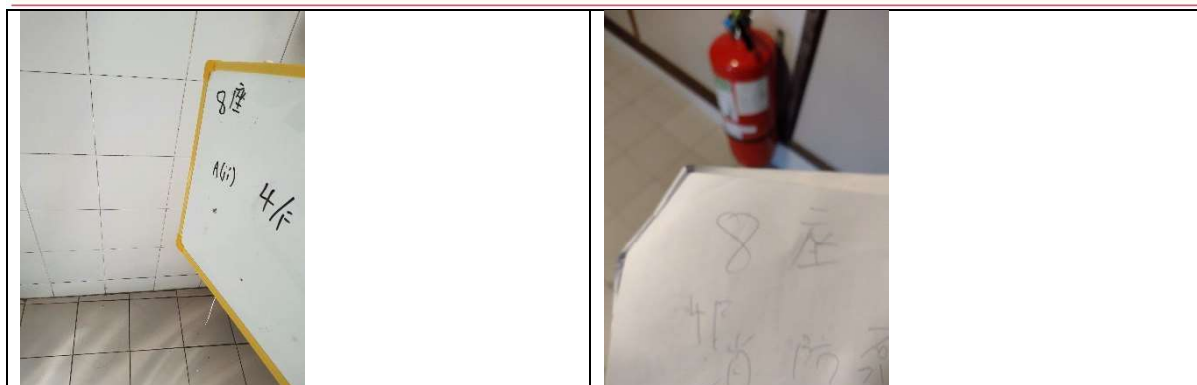
位置:1/F,2/F,3/F 及 4/F 梯間

H(ii) 1.補回欠缺之手提滅火設備 9L 水劑滅火筒 (4 支)

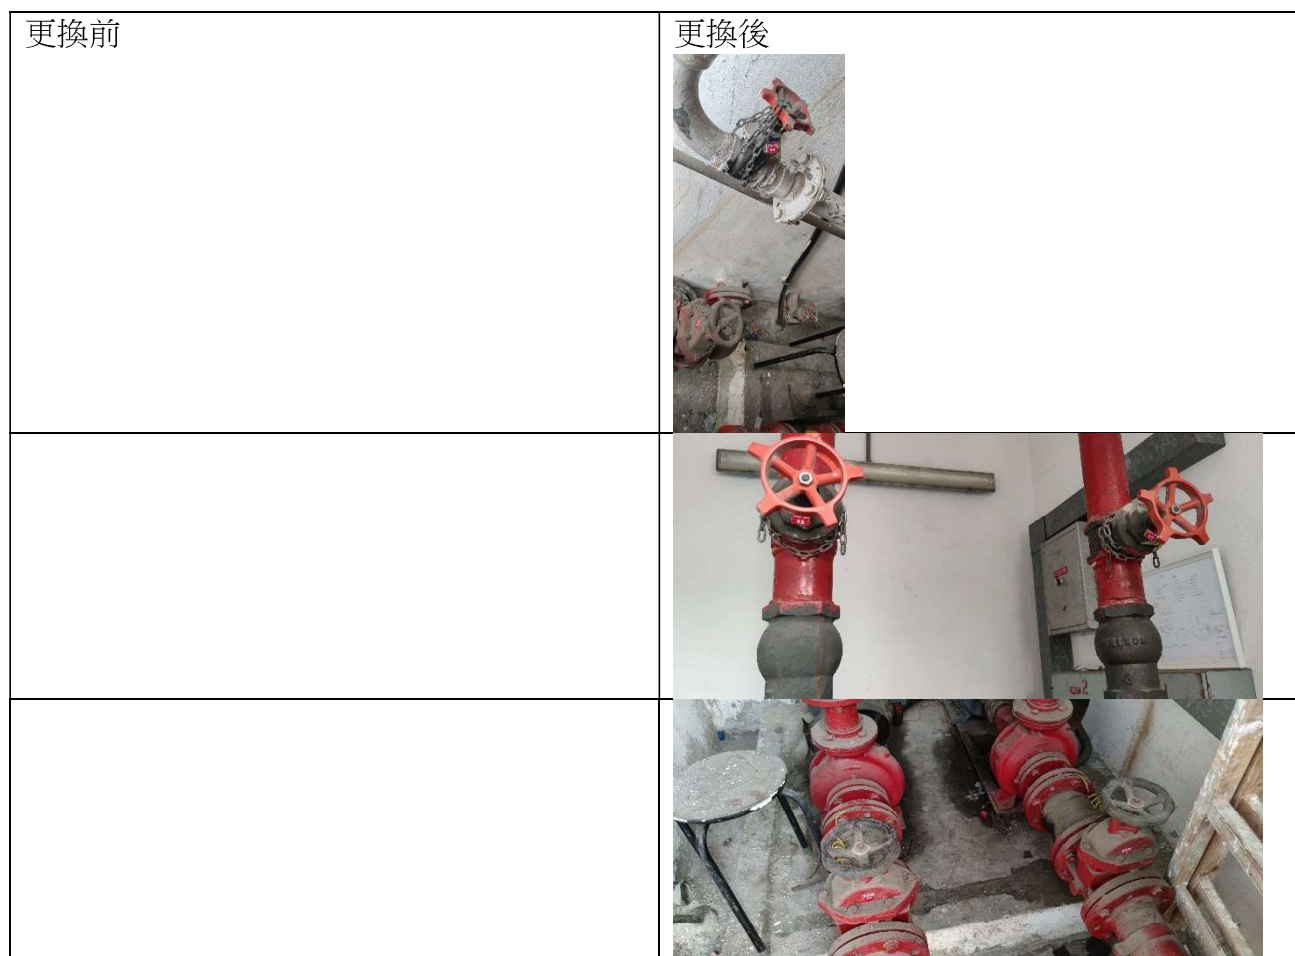
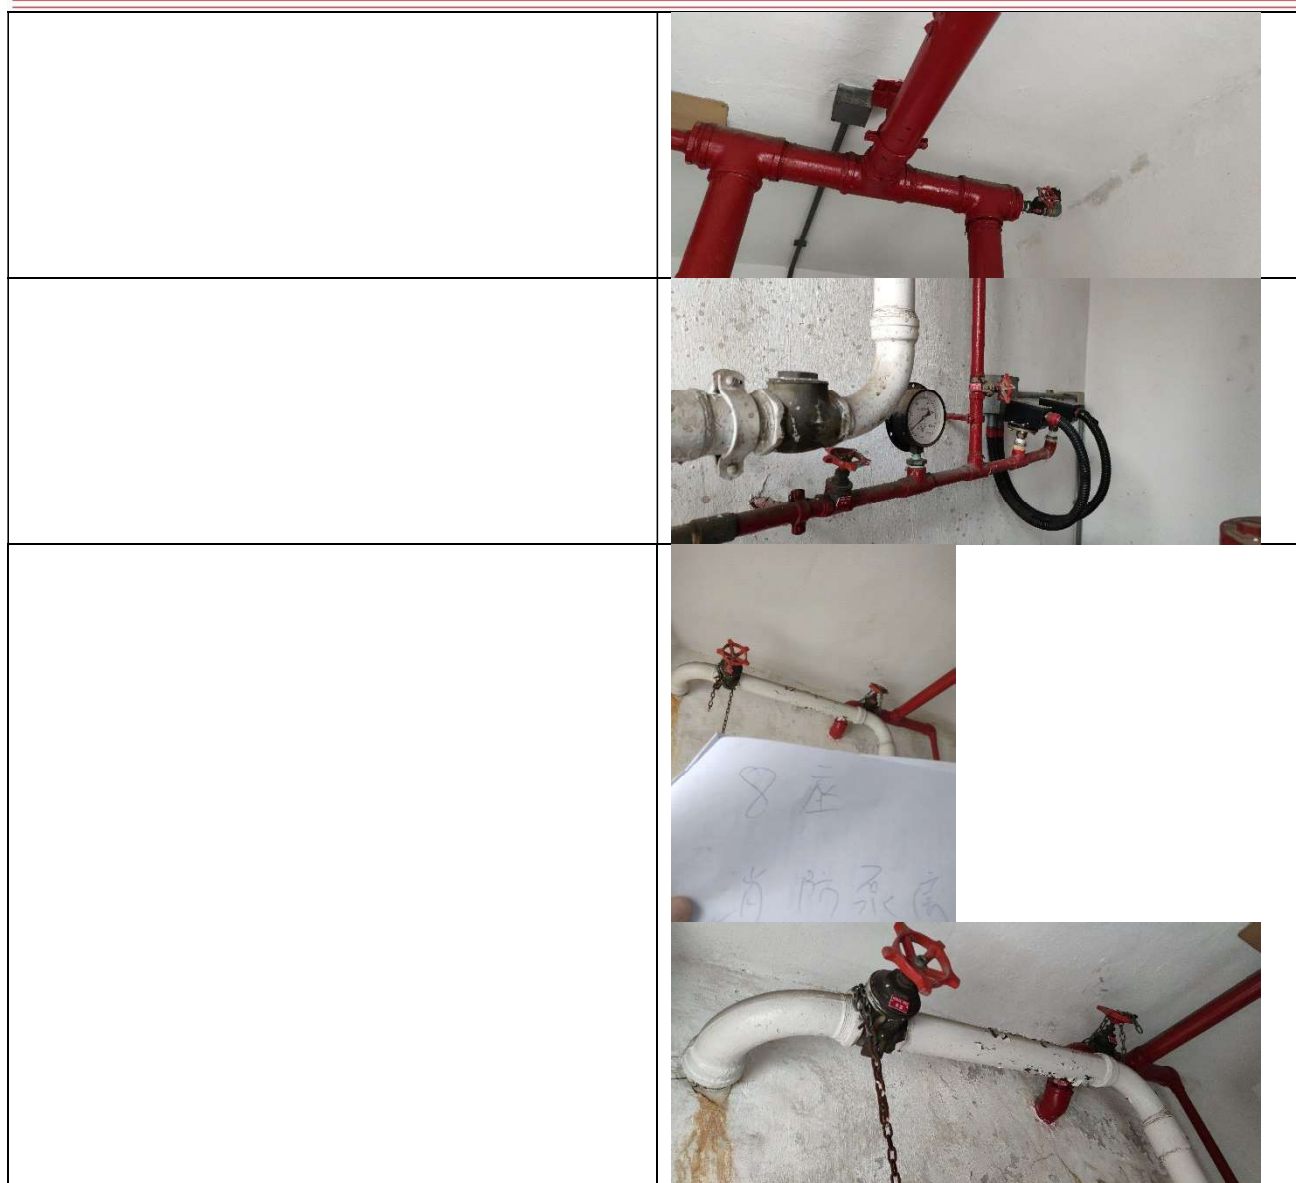
位置:天台消防泵房

### H(ii) 2.補回欠缺之消防系統閘掣「常開」牌 (9 塊)

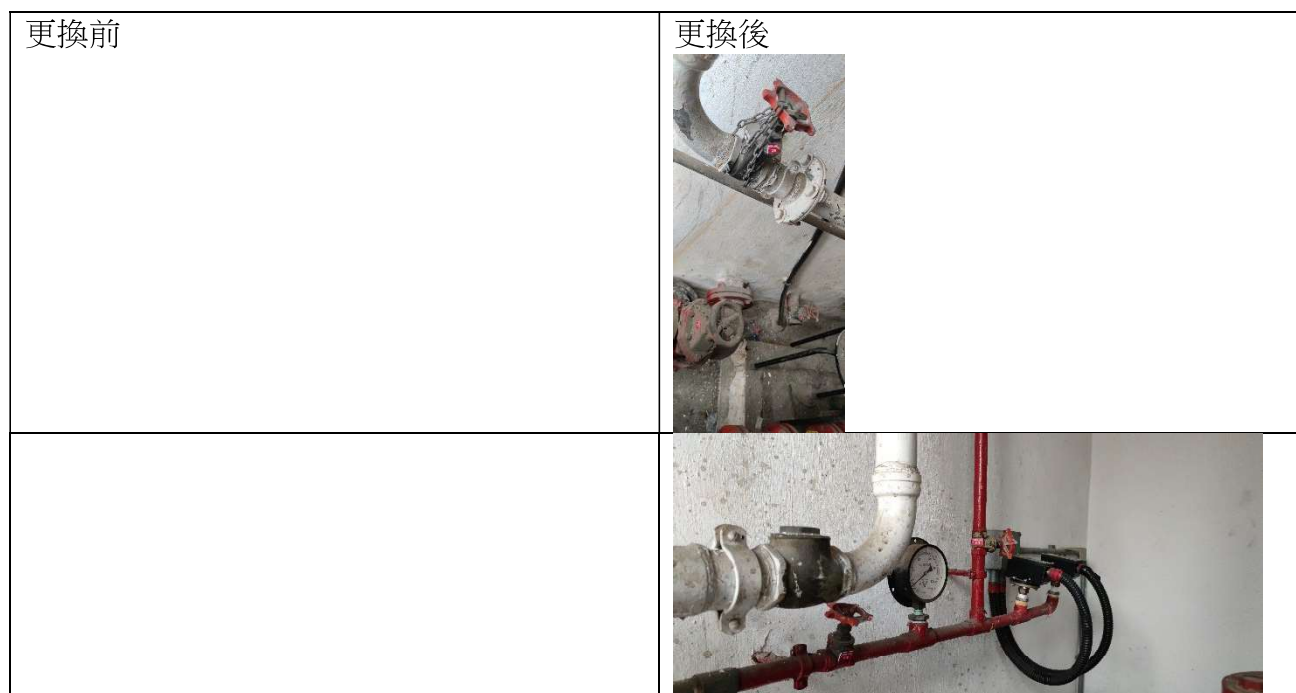
位置:天台消防泵房

### H(ii) 3.補回欠缺之消防系統閘掣「常關」牌 (2 塊)

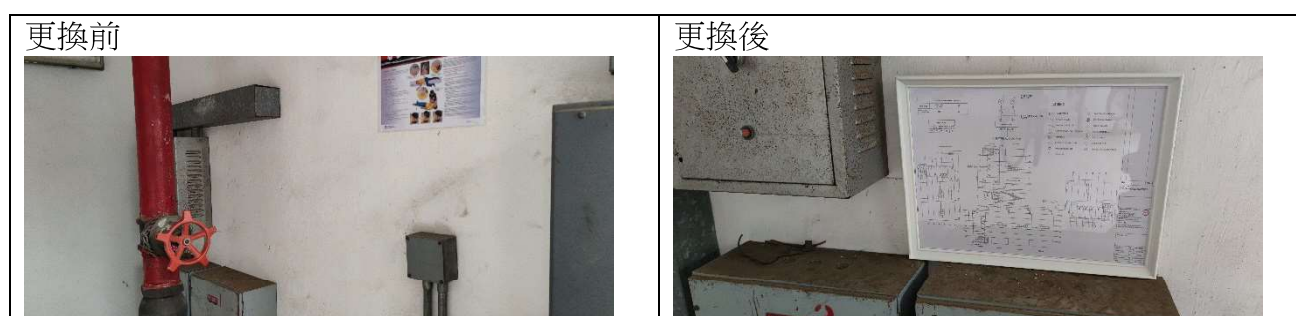
位置:天台消防泵房

### H(ii) 4.補回欠缺之竣工系統圖 (1 單)

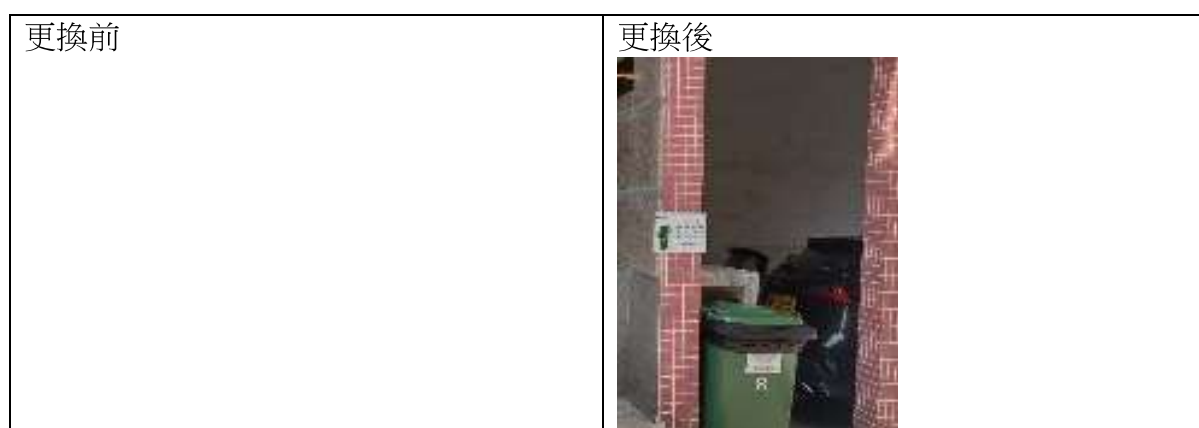
位置:G/F 入口旁

### H(ii) 6.補回欠缺之「消防入水制」中英文金屬指示牌仔(1 單)

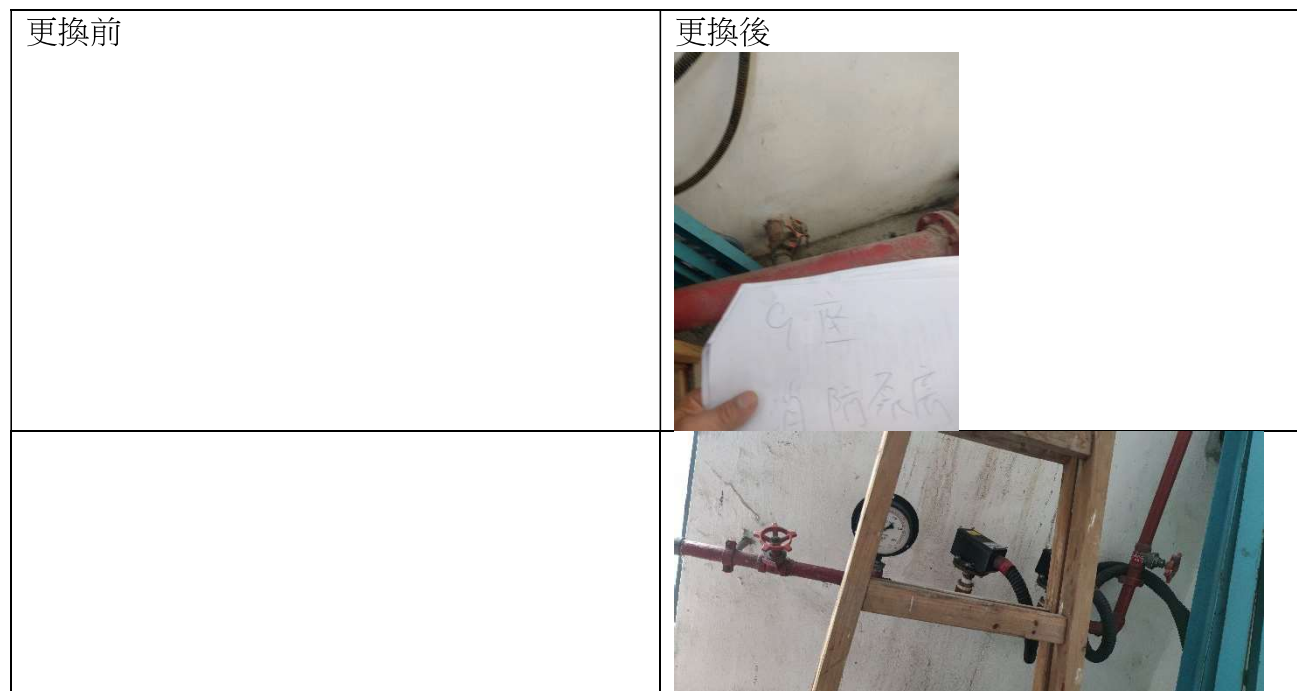
位置:天台消防泵房

### I(ii) 4.補回加裝之消防系統閘掣「常關」牌 (2 塊)

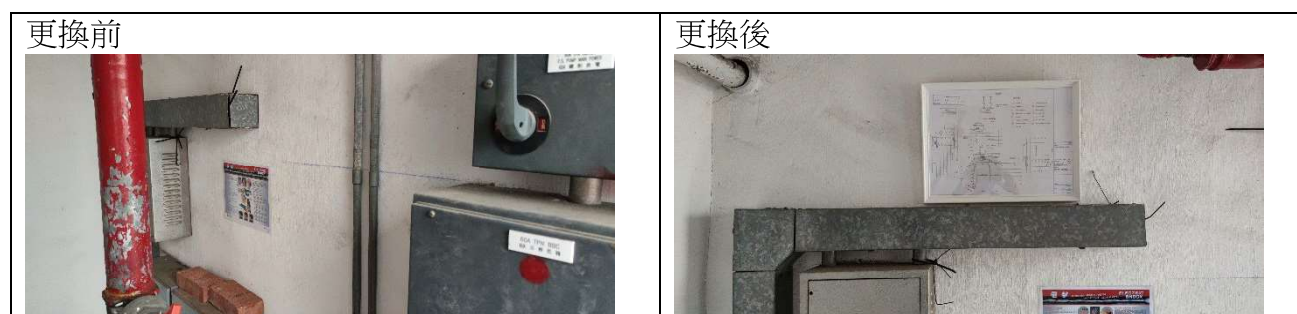
位置:天台消防泵房

### I(ii) 5.補回欠缺消防系統設計之竣工系統圖 (1 單)

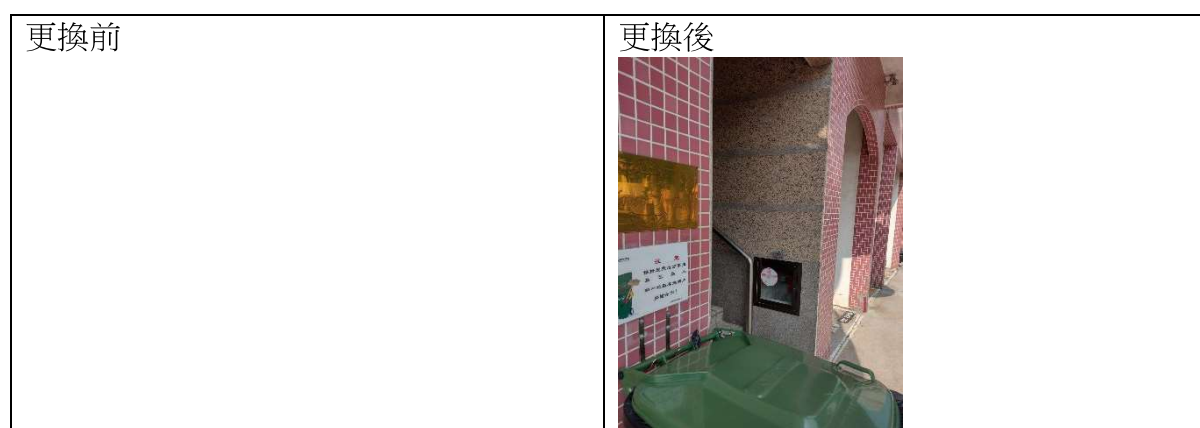
位置:G/F 入口旁

### I(ii) 7.補回欠缺之「消防入水制」中英文金屬指示牌仔(1 單)
