### 玉桂園 - 2021 年消防年檢後執修工程- 完工報告

標書編號：OSG/IO/L-2021-034

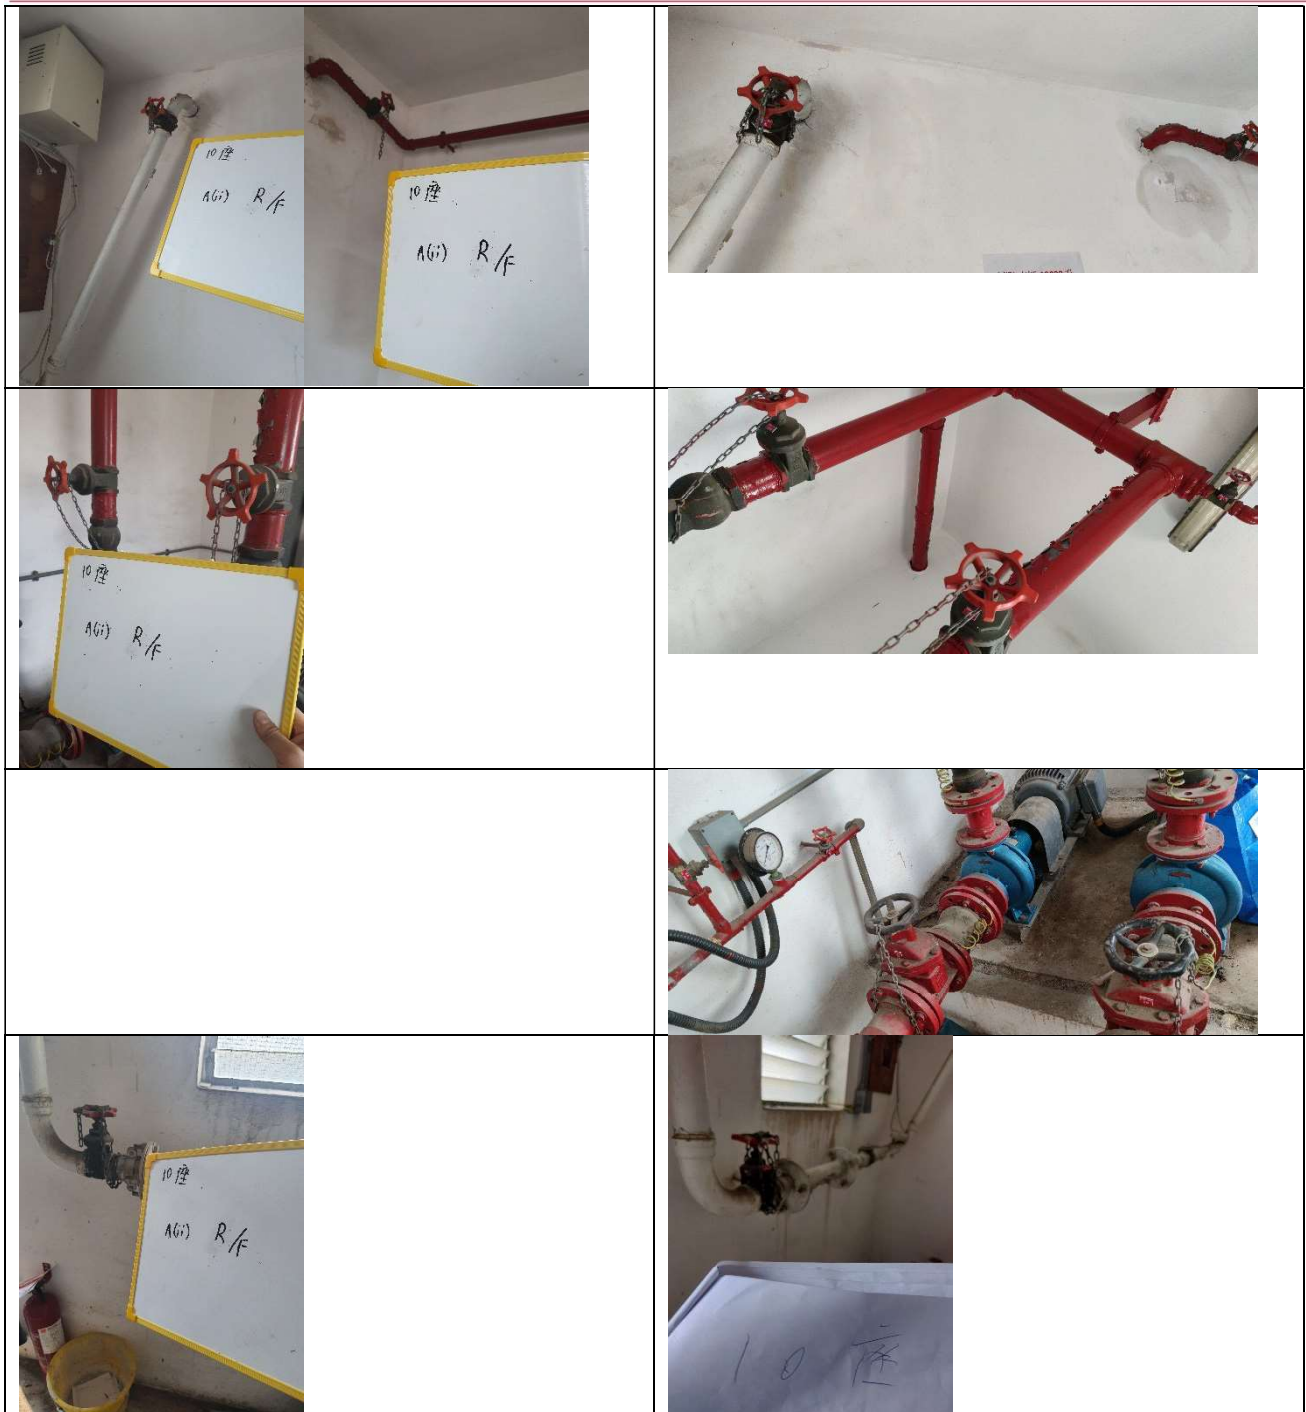
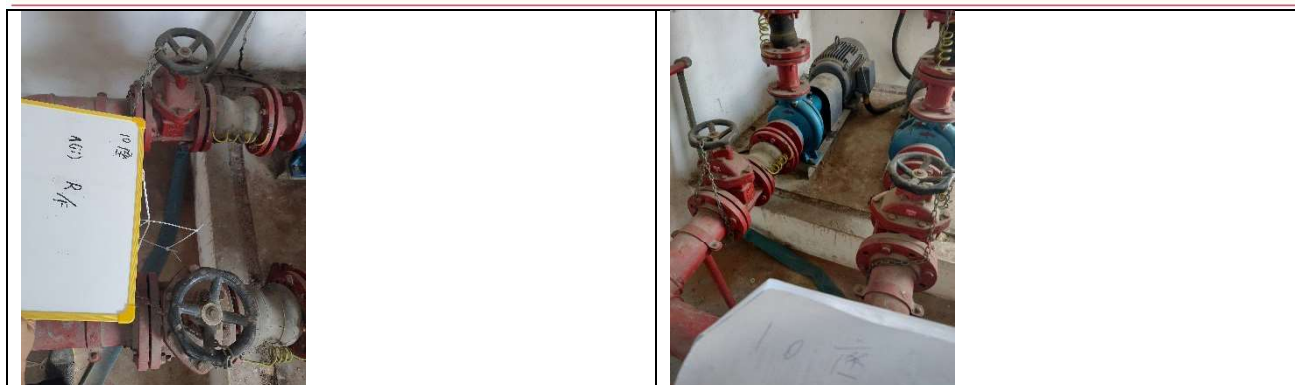
位置:天台消防泵房

### J(ii) 3.補回欠缺之消防系統閘掣「常開」牌 (9 塊)

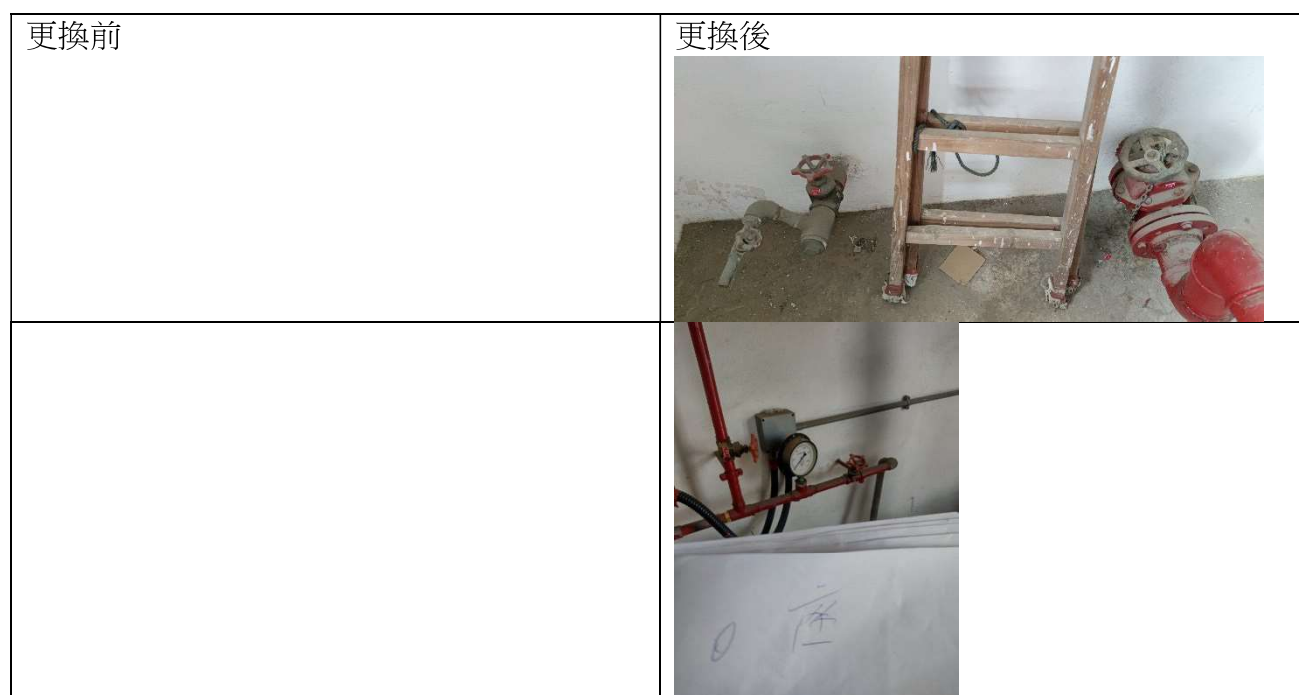
位置: 天台消防泵房

J(ii) 4. 補回欠缺之消防系統閘掣「常關」牌 (2 塊)

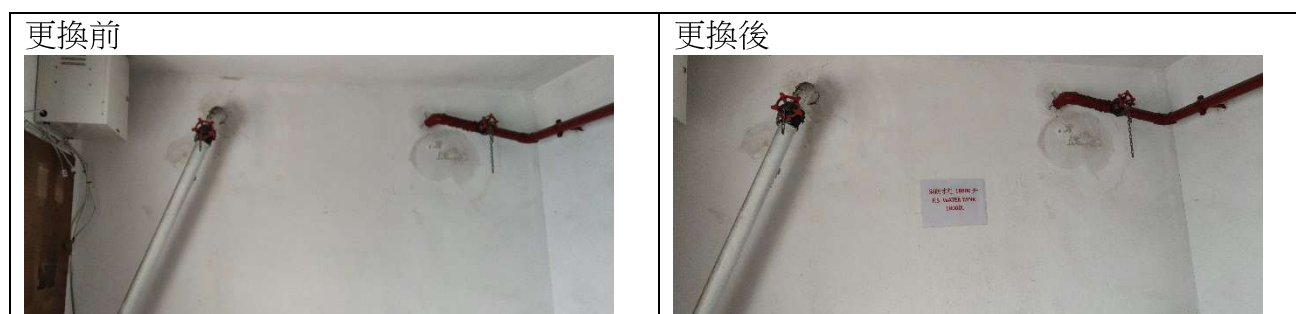
位置:G/F

### J(ii) 6.補回 G/F 消防水缸之「消防缸」中英文標示及消防水缸容積中英文標示(1 單)

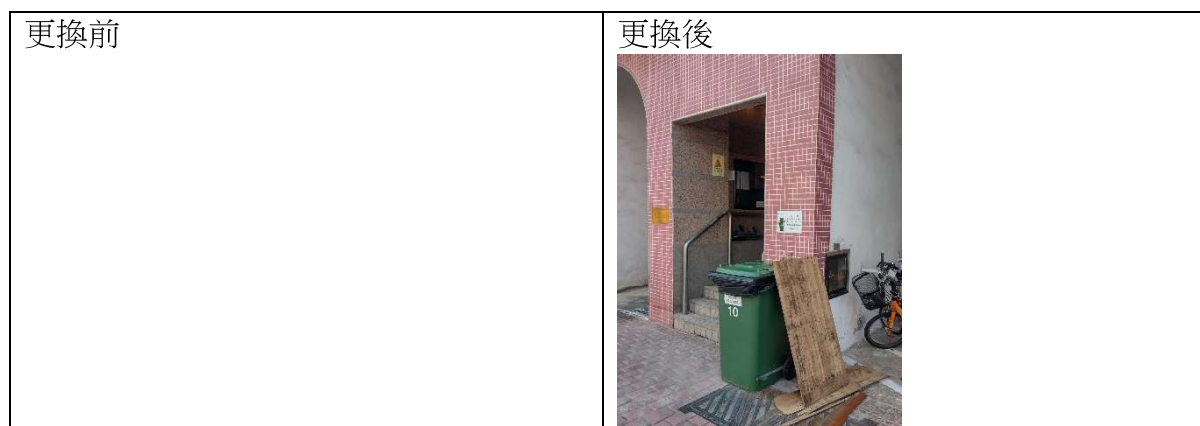
位置:G/F 入口旁

### J(ii) 7.補回欠缺之「消防入水制」中英文金屬指示牌仔(1 單)

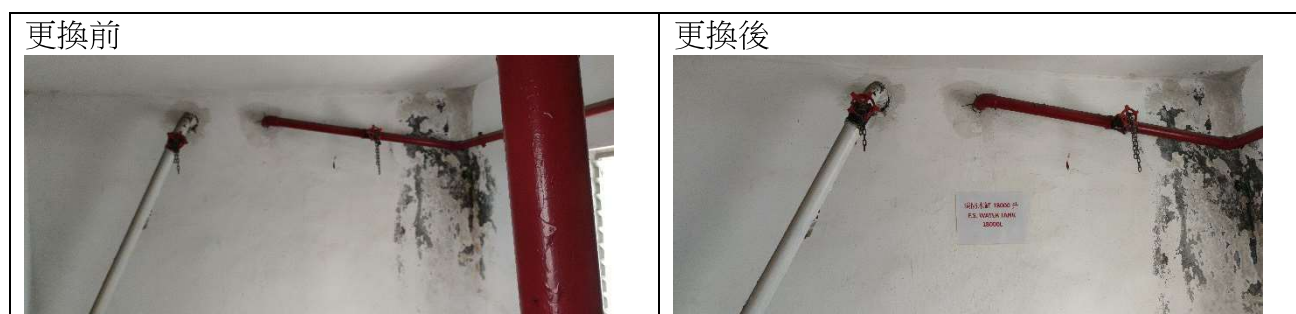
位置:G/F

### K(ii) 6.補回 G/F 消防水缸之「消防缸」中英文標示及消防水缸容積中英文標示(1 單)

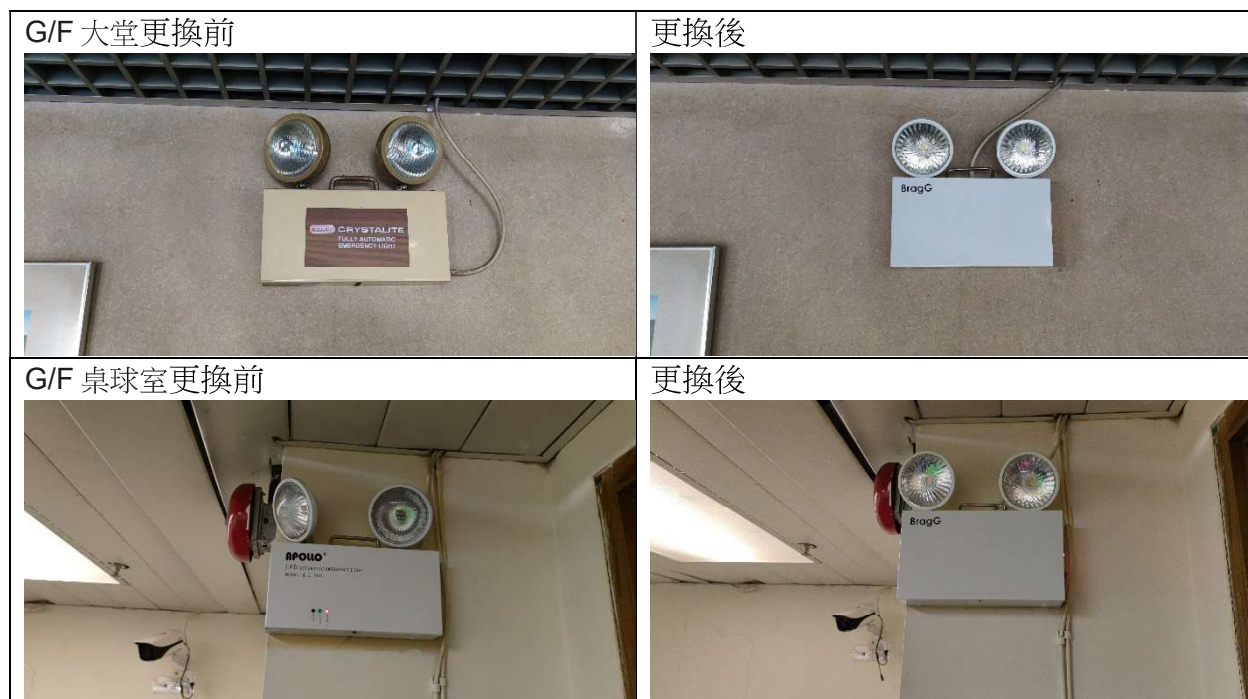
位置: G/F 大堂, G/F 桌球室

### L 1.更換損壞掛牆式緊急照明燈(2 支)

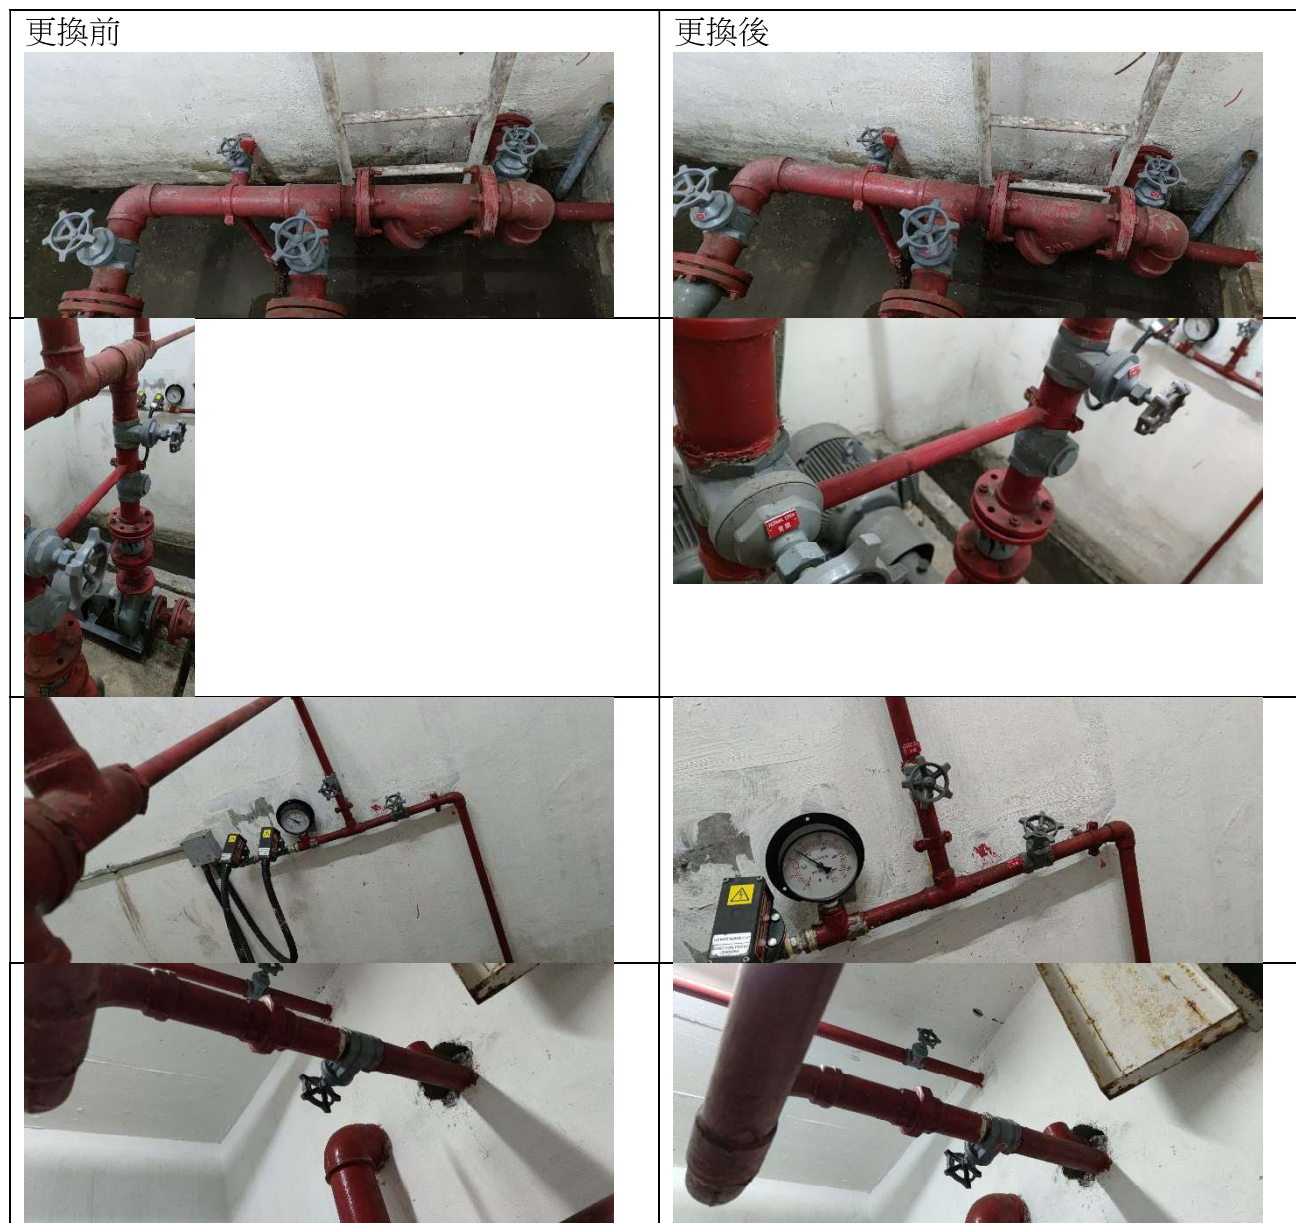
位置: 地底消防泵房

### L3.補回欠缺之消防系統閘掣「常開」牌(9塊)

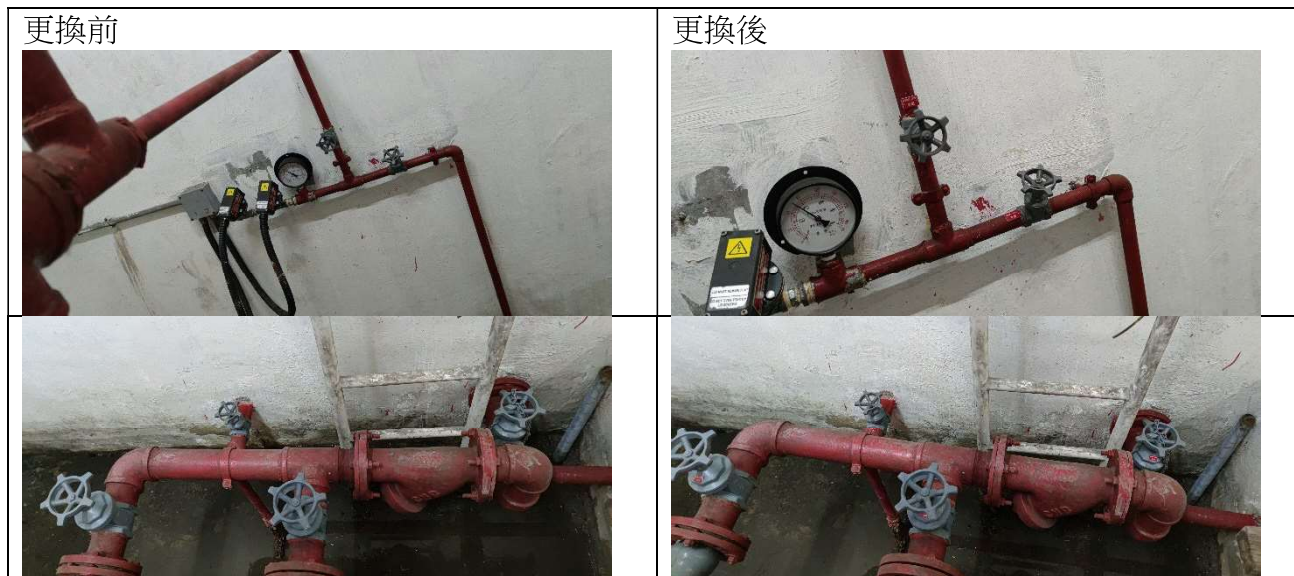
位置: 地底消防泵房

### L 4.補回欠缺之消防系統閘掣「常關」牌(2塊)

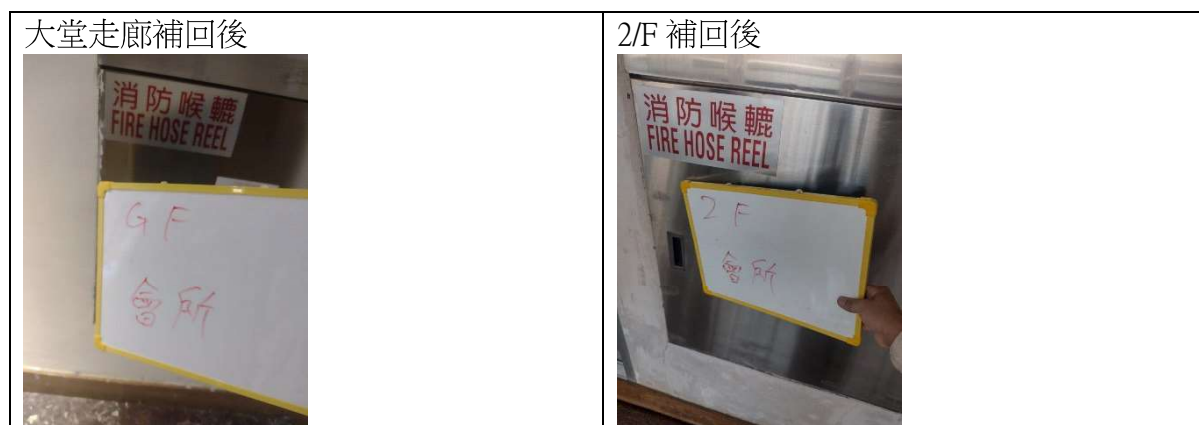
位置: 大堂走廊及 2/F

### L 7.補回欠缺之「消防喉轆」指示牌(1 單)

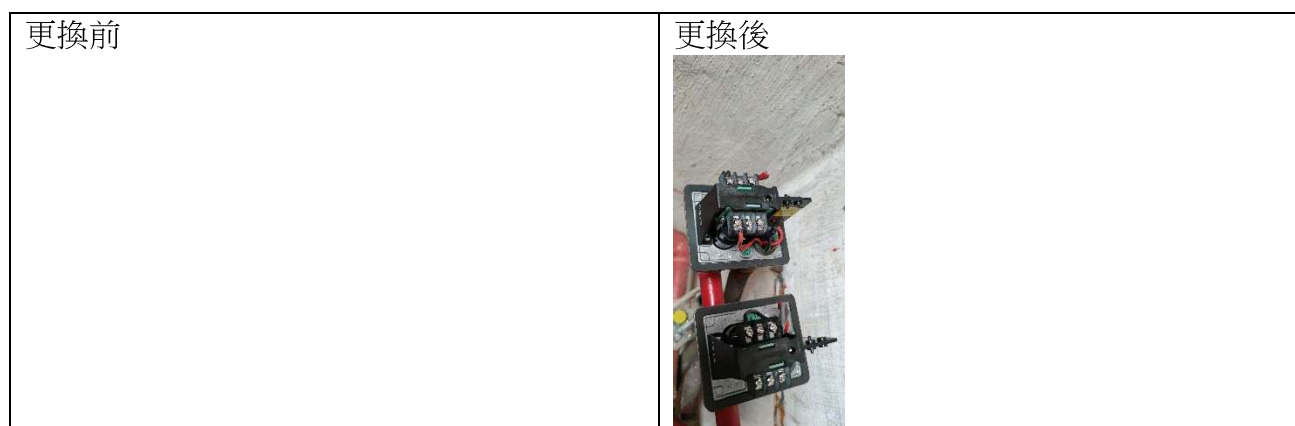
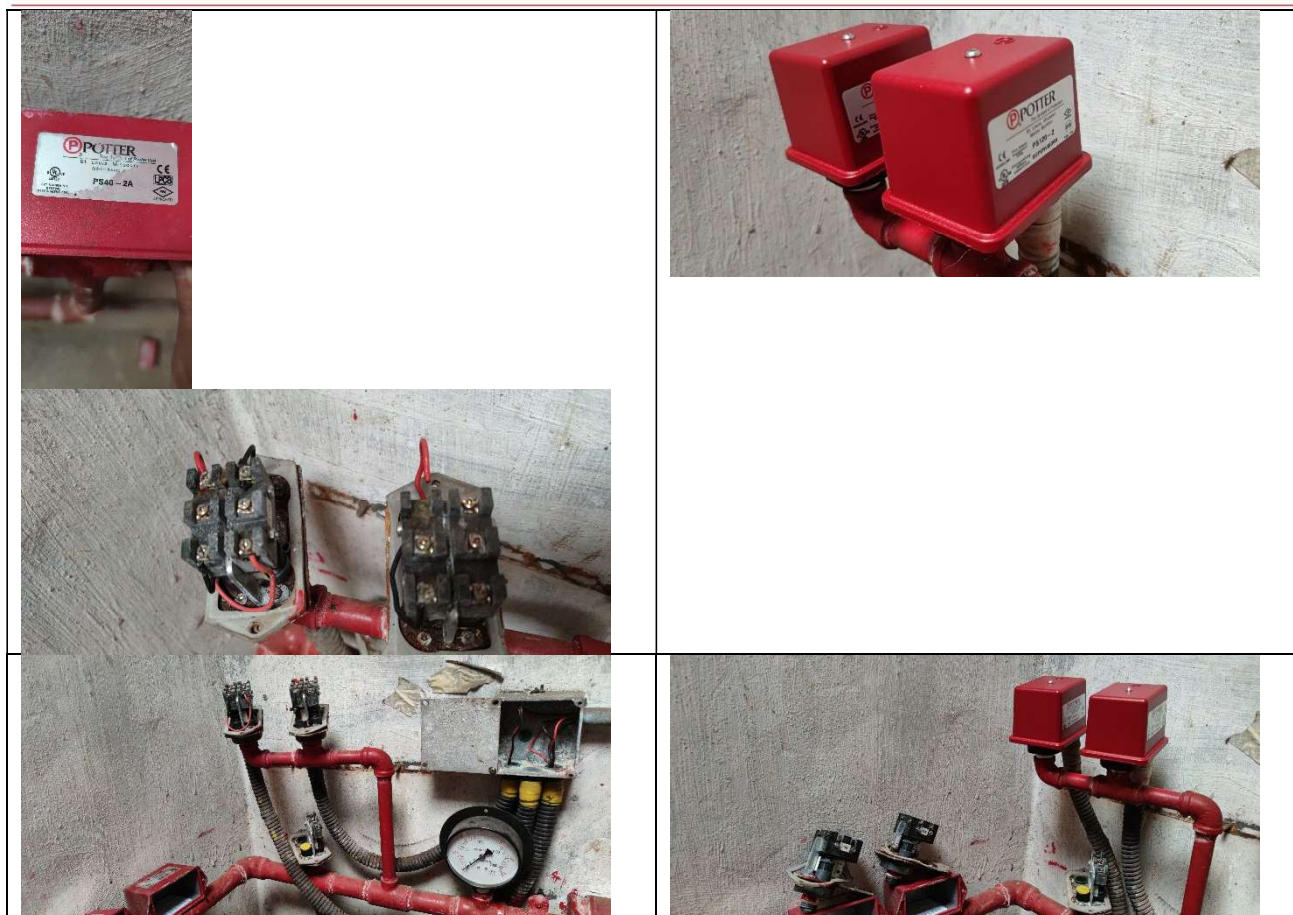
位置: 街龍頭泵壓力制組

### M 1. 安裝欠缺之 0.5-11Bar 壓力(2 個)

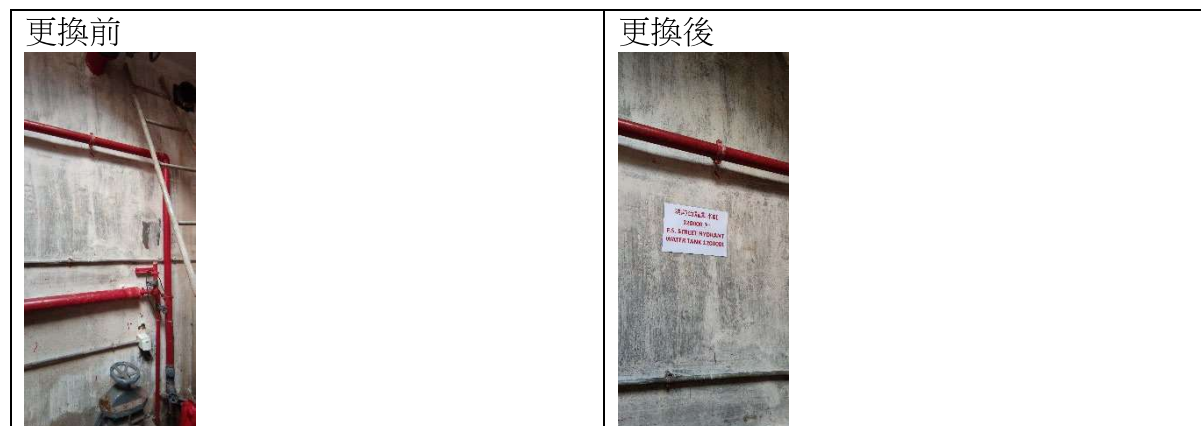
位置: 地底街龍頭泵房

### M 3.補回欠缺之「街龍頭水缸」中英文指示牌(1 單)
