### 玉桂園 - 2021 年消防年檢後執修工程- 完工報告

標書編號：OSG/IO/L-2021-034

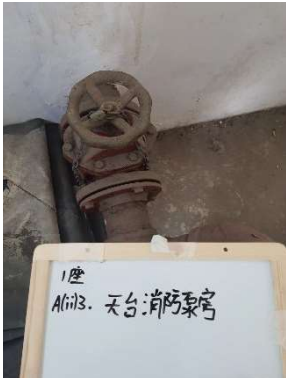
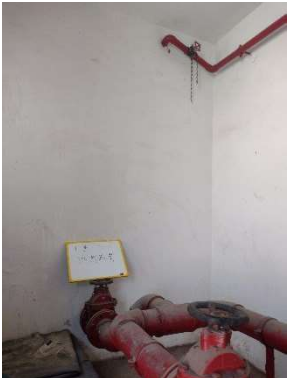
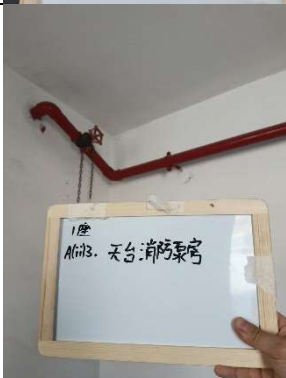
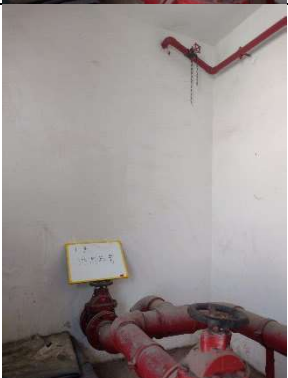
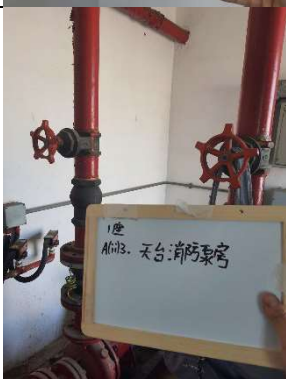
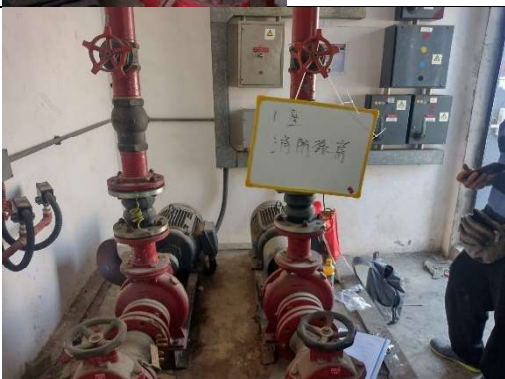
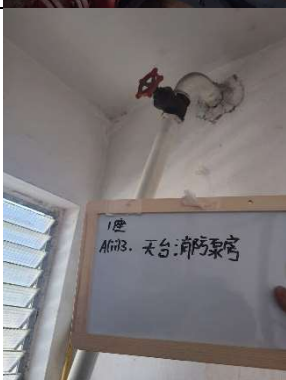
### 位置:天台消防泵房

### A(ii) 3.補回欠缺之消防系統閘掣「常開」牌(9 塊)

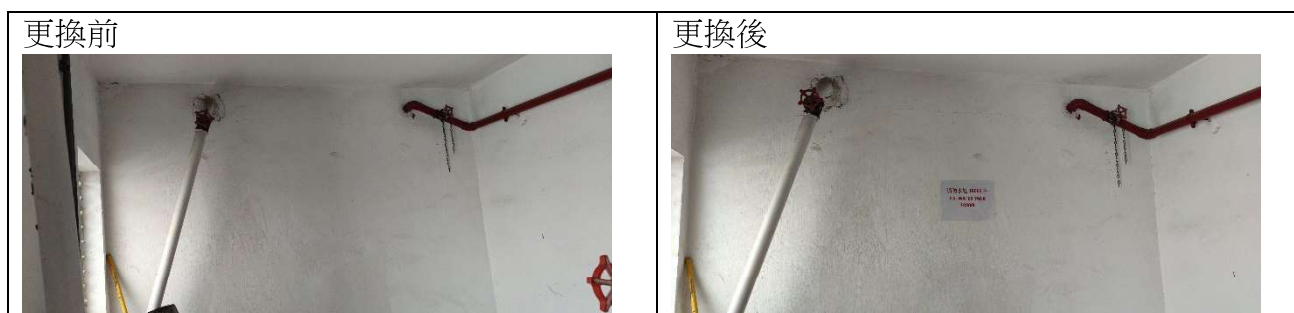
位置:G/F

### A(ii) 6.補回 G/F 消防水缸之「消防缸」中英文標示及消防水缸容積中英文標示(1 單)

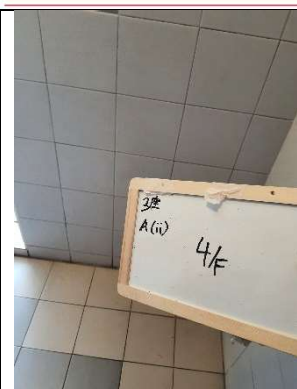
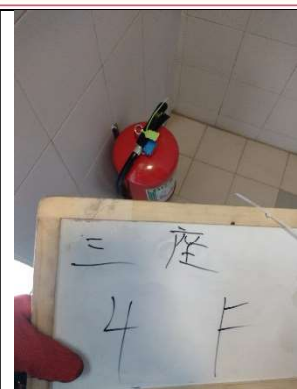
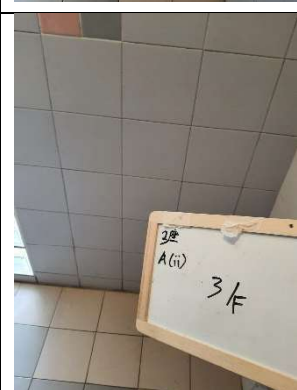
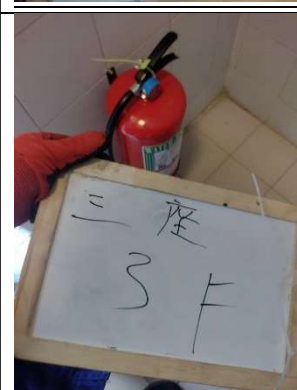
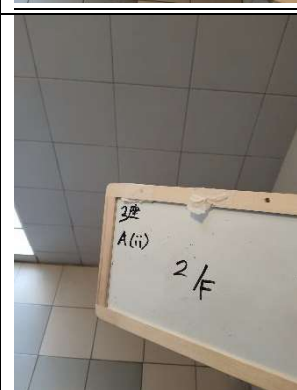
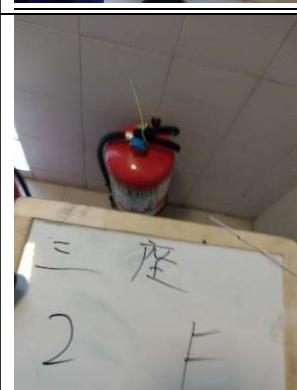
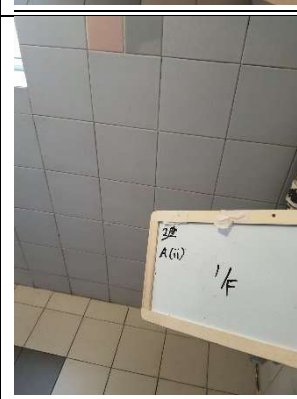
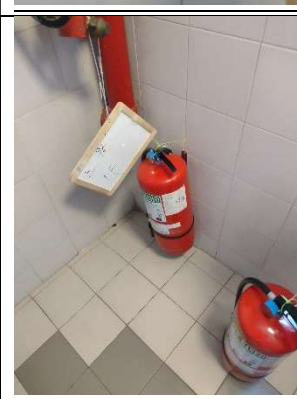
位置:1/F,2/F,3/F 及 4/F 梯間

C(ii) 2.補回欠缺之手提滅火設備 9L 水劑滅火筒 (4 支)

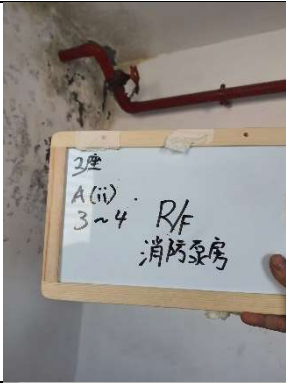
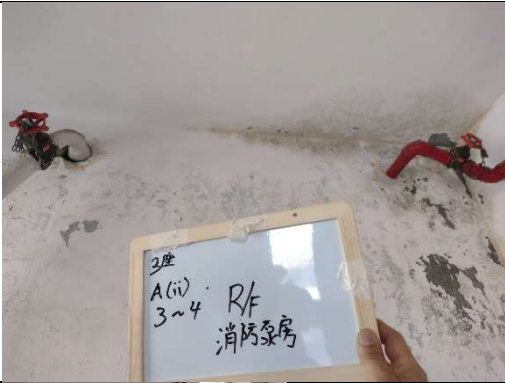
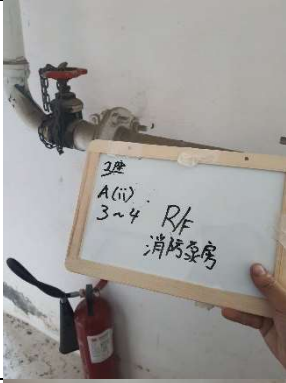
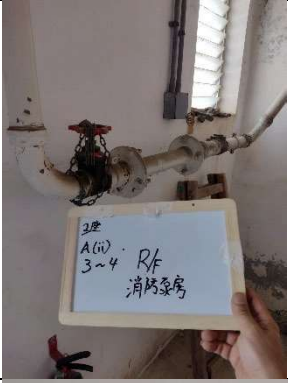
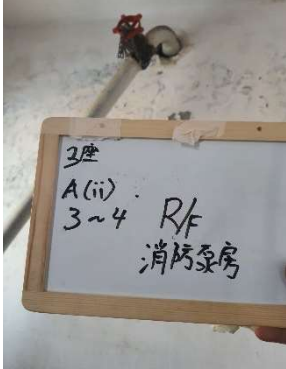
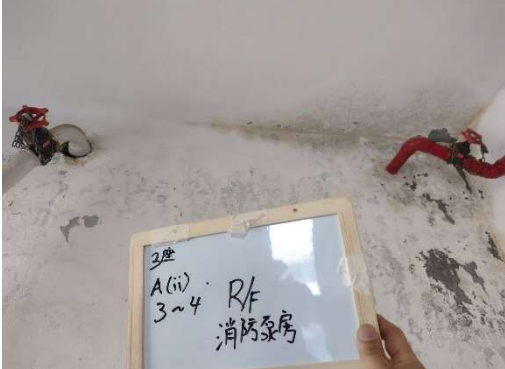
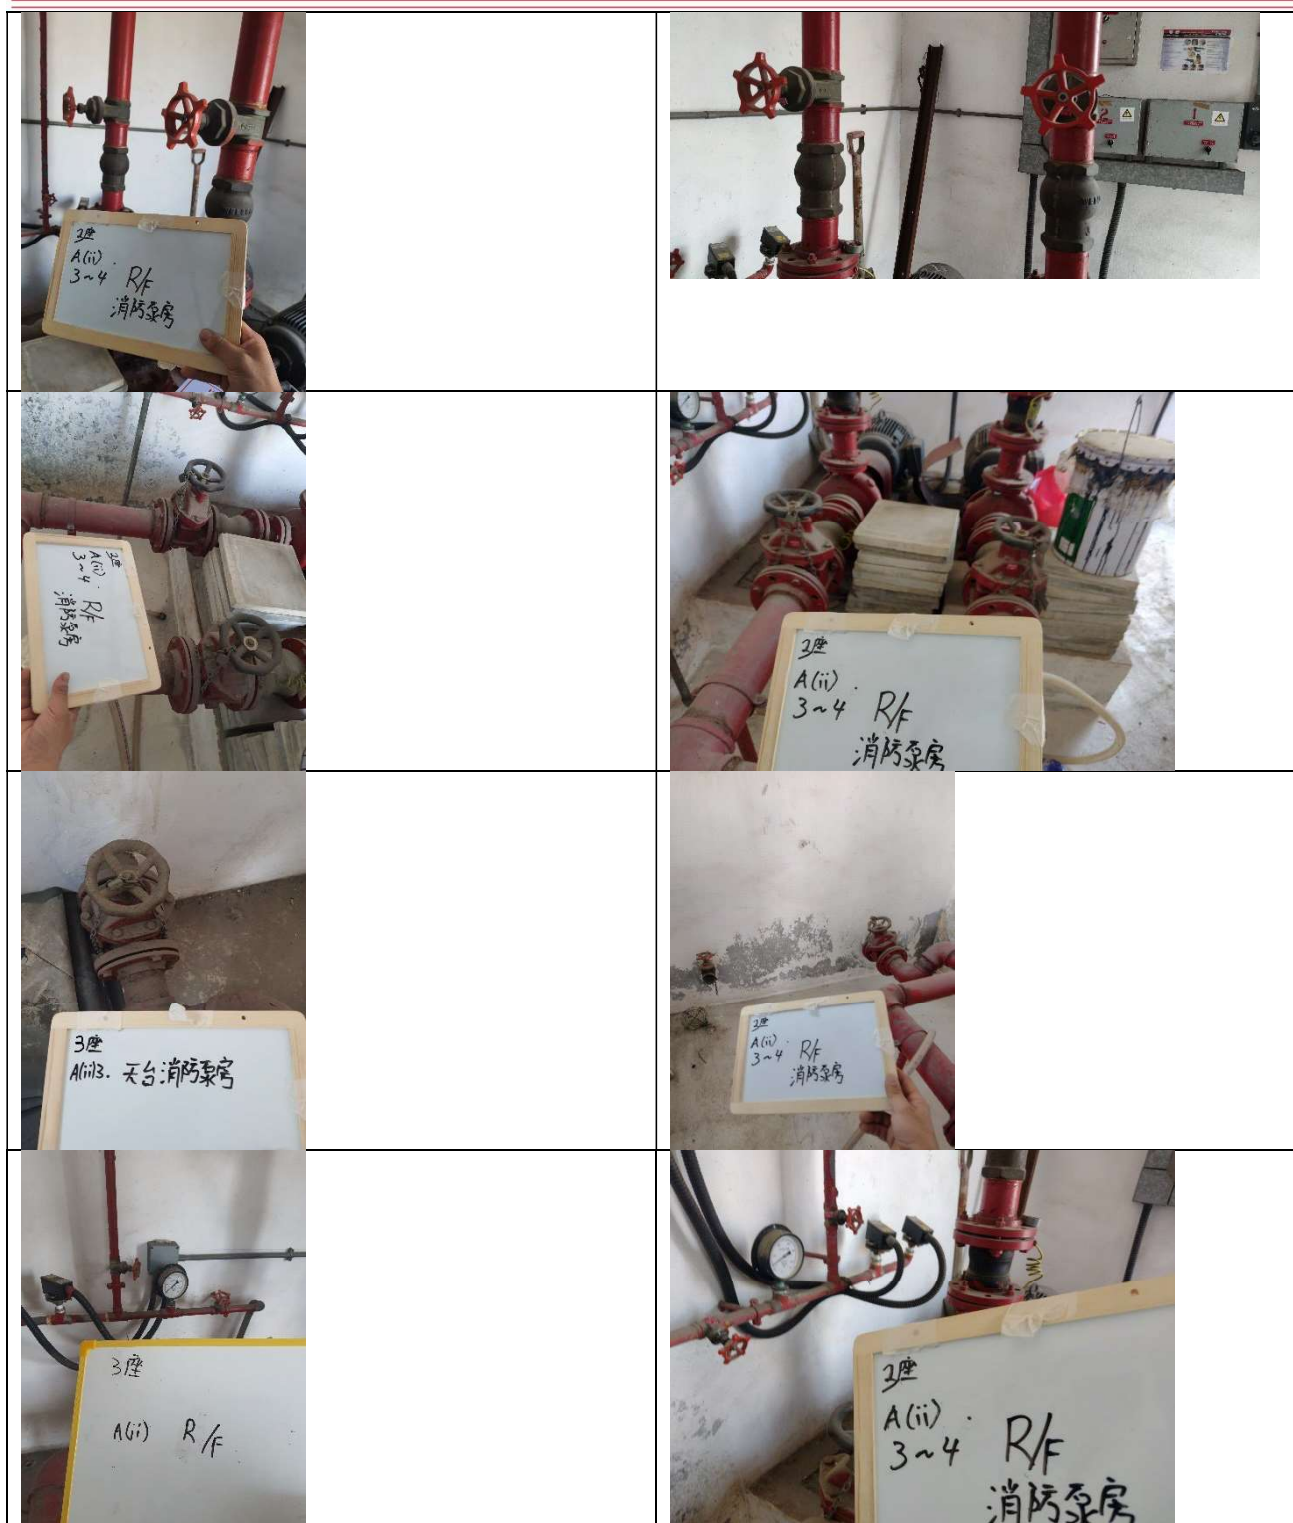
位置:天台消防泵房

### C(ii) 3.補回欠缺之消防系統閘掣「常開」牌 (9 塊)

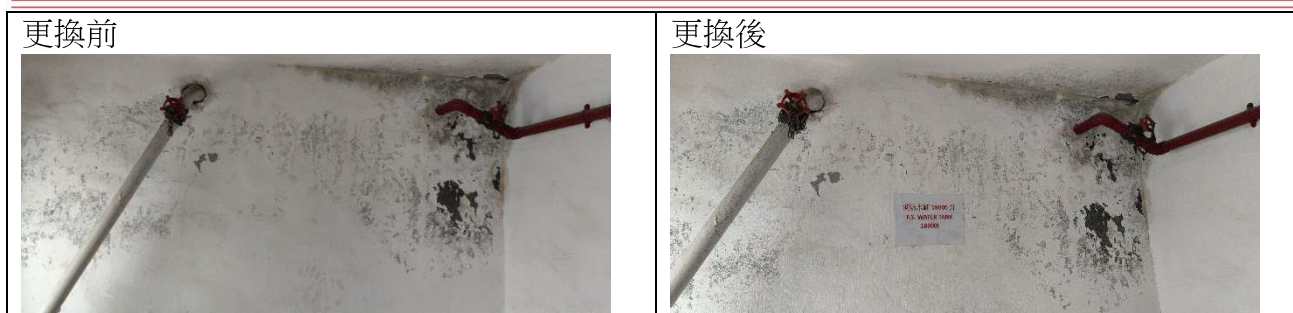
位置:G/F

### C(ii) 6.補回 G/F 消防水缸之「消防缸」中英文標示及消防水缸容積中英文標示(1 單)

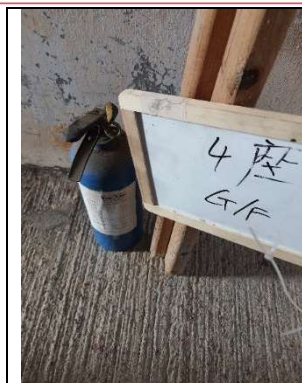
位置:G/F

### D(ii) 1.補回過期之手提滅火設備 2KG 粉劑滅火筒 (1 支)

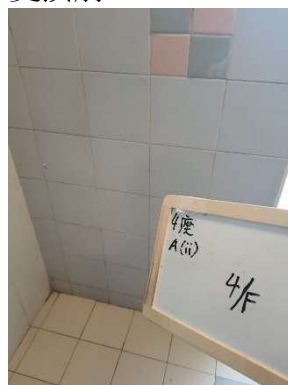
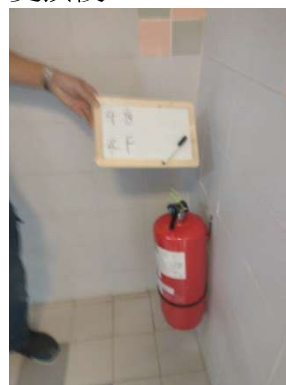
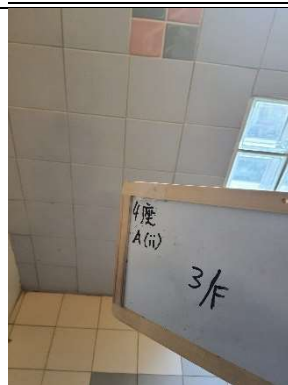
位置:1/F,2/F,3/F 及 4/F 梯間

### D(ii) 2.補回欠缺之手提滅火設備 9L 水劑滅火筒 (4 支)

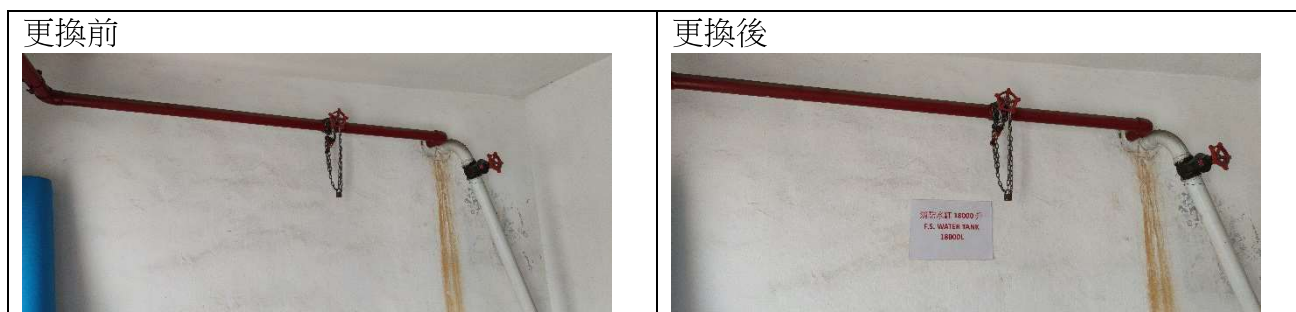
位置:G/F

### D(ii) 6.補回 G/F 消防水缸之「消防缸」中英文標示及消防水缸容積中英文標示(1 單)

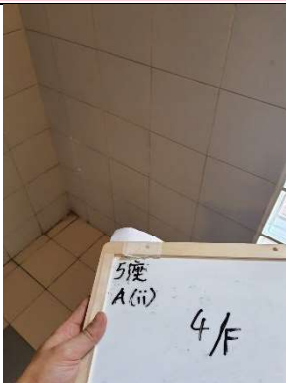
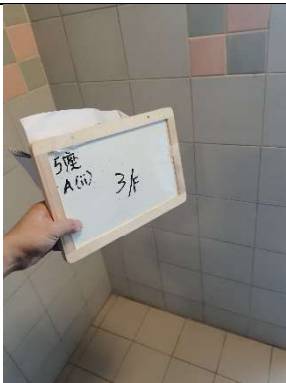
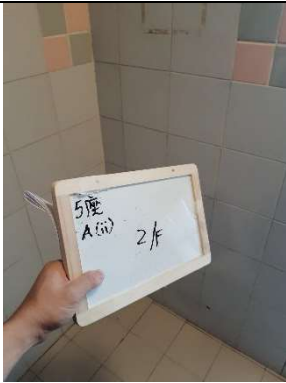
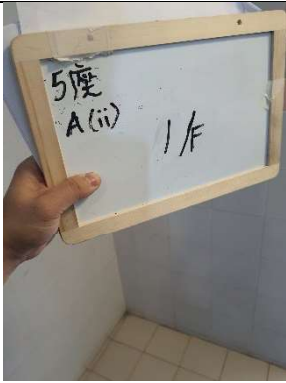
位置:1/F,2/F,3/F 及 4/F 梯間

E(ii) 2.補回欠缺之手提滅火設備 9L 水劑滅火筒 (4 支)

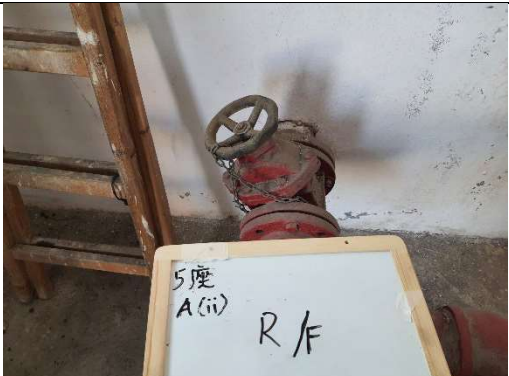
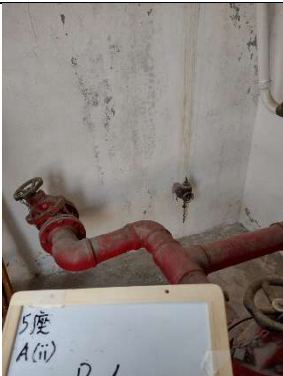
位置:天台消防泵房

### E(ii) 4.補回欠缺之消防系統閘掣「常開」牌 (9 塊)

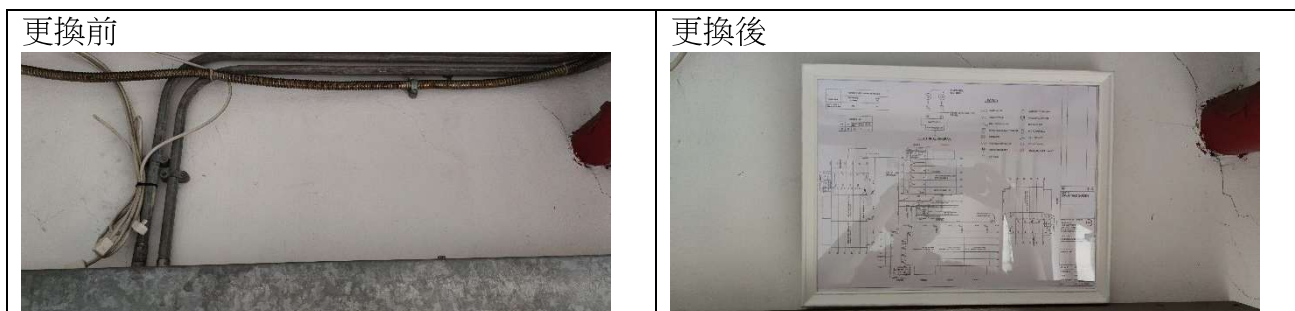
位置:天台消防泵房

### E(ii) 6.補回欠缺之竣工系統圖 (1 單)

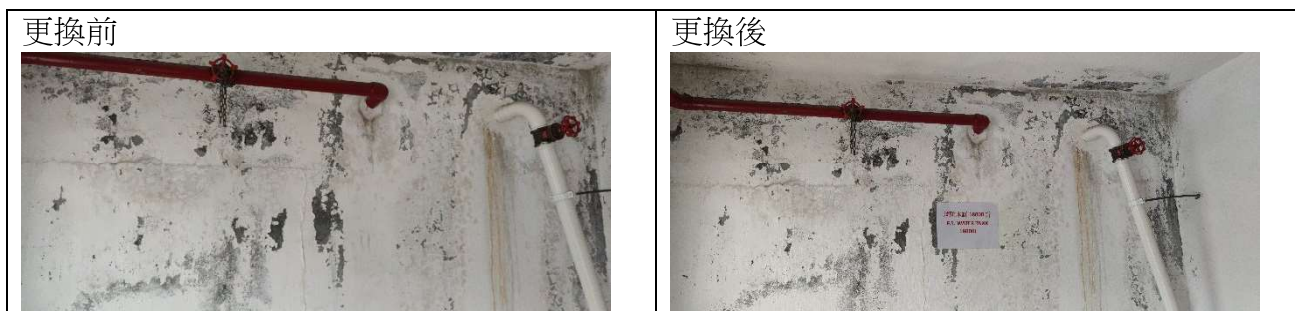
位置:G/F

### E(ii) 7.補回 G/F 消防水缸之「消防缸」中英文標示及消防水缸容積中英文標示(1 單)

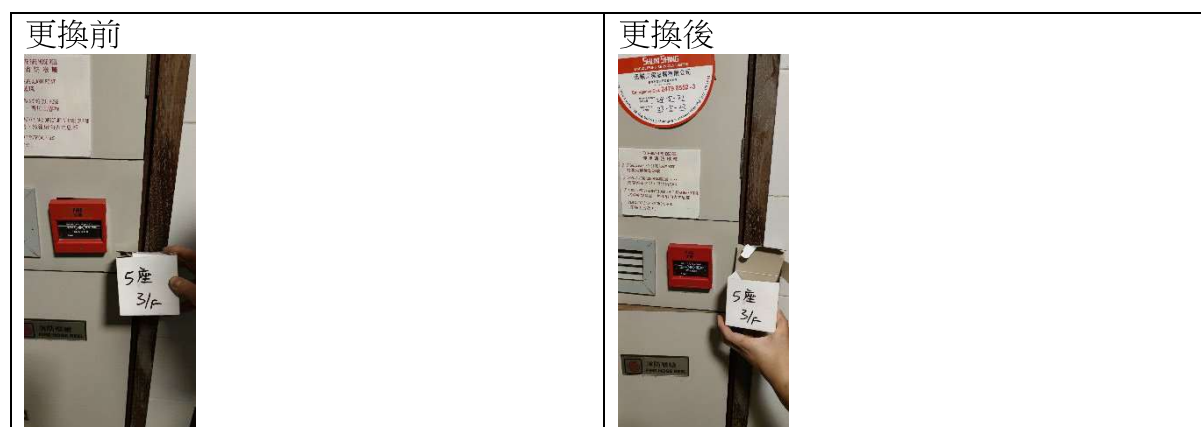
位置:3/F

E(ii) 9.補回損壞之 220V 掣手(1 個)

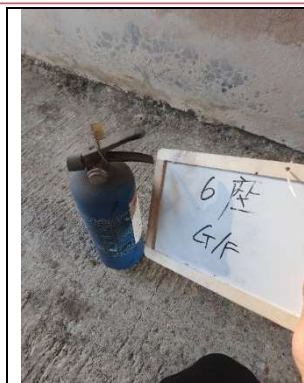
位置:G/F

F(ii) 1.補回過期之手提滅火設備 2KG 粉劑滅火筒 (1 支)

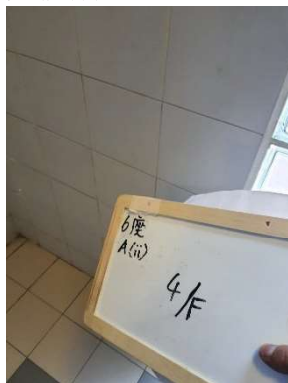
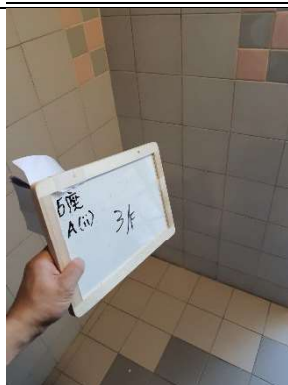
位置:1/F,2/F,3/F 及 4/F 梯間

### F(ii) 2.補回欠缺之手提滅火設備 9L 水劑滅火筒 (4 支)

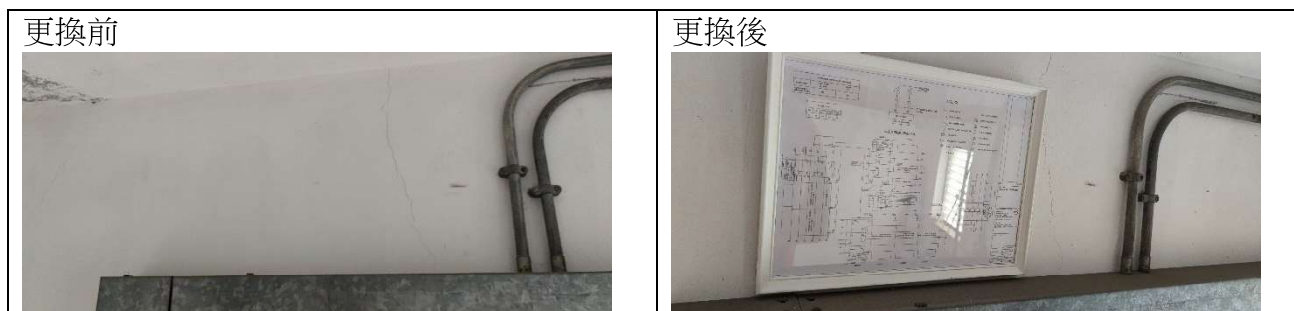
位置:天台消防泵房

### F(ii) 5.補回欠缺之竣工系統圖 (1 單)

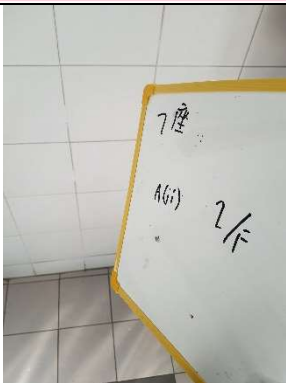
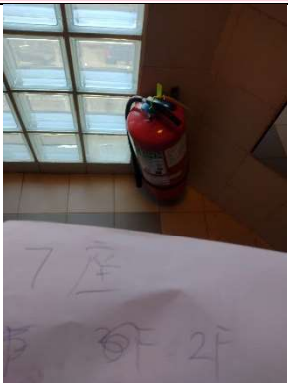
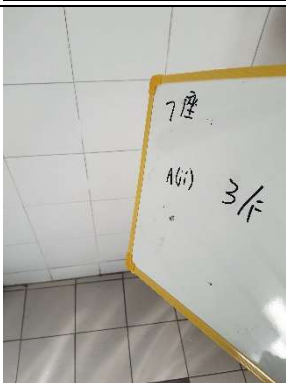
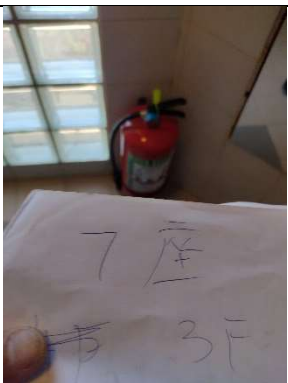
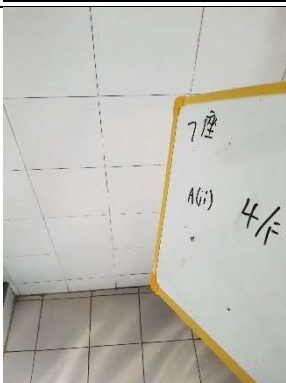
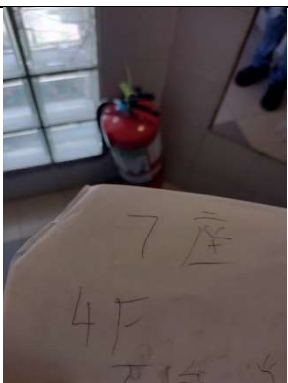
位置:1/F,2/F,3/F 及 4/F 梯間

#### G(ii) 2.補回欠缺之手提滅火設備 9L 水劑滅火筒 (4 支)

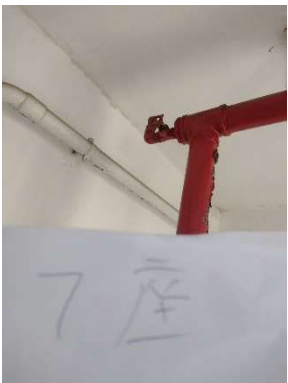
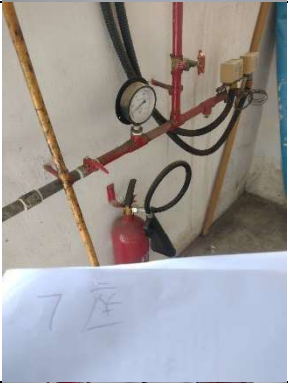
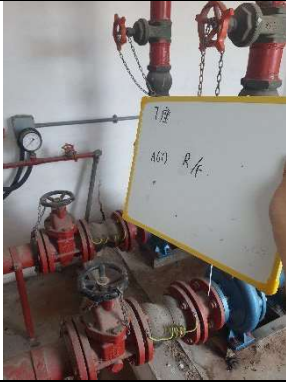
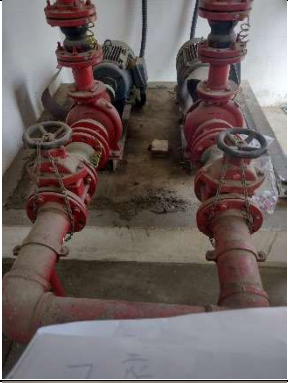
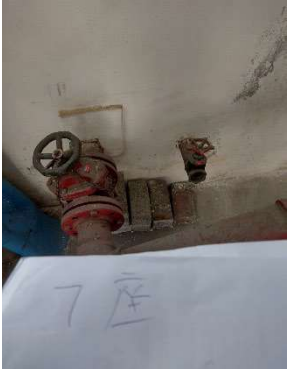
位置:天台消防泵房

### G(ii) 3.補回欠缺之消防系統閘掣「常開」牌 (9 塊)

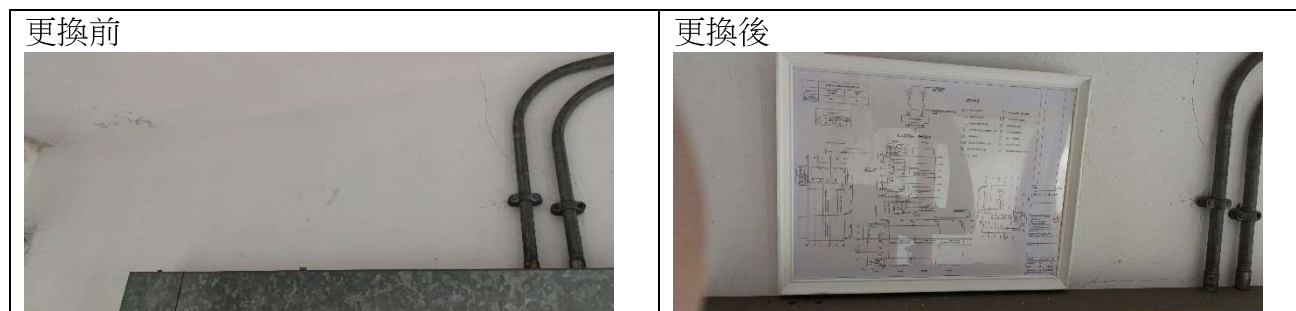
位置:天台消防泵房

### G(ii) 5.補回欠缺之竣工系統圖 (1 單)

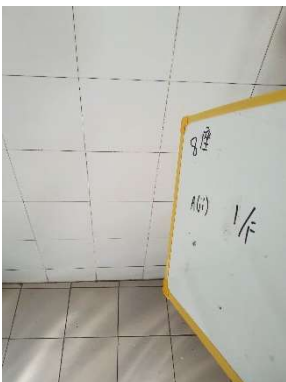
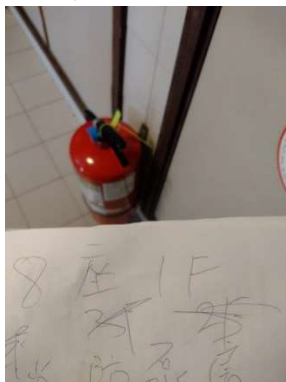
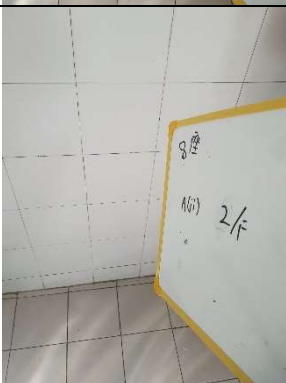
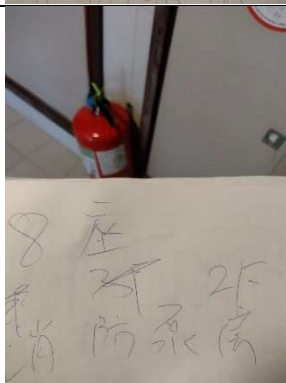
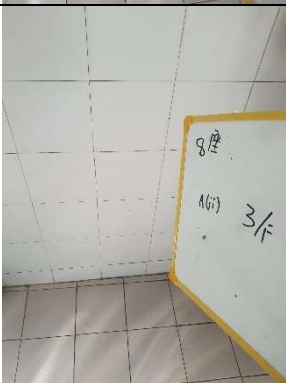
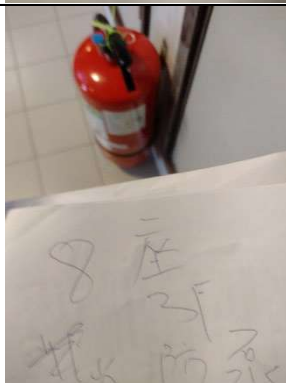
位置:1/F,2/F,3/F 及 4/F 梯間

H(ii) 1.補回欠缺之手提滅火設備 9L 水劑滅火筒 (4 支)

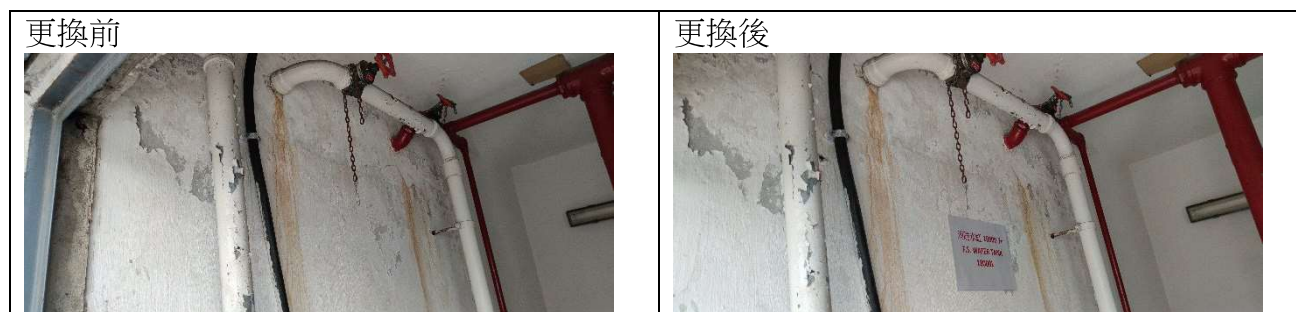
位置:G/F

### H(ii) 5.補回 G/F 消防水缸之「消防缸」中英文標示及消防水缸容積中英文標示(1 單)

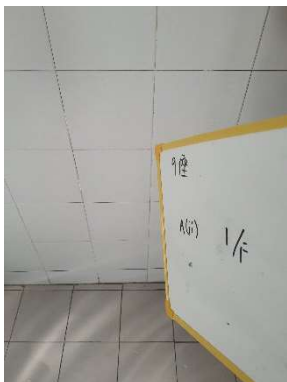
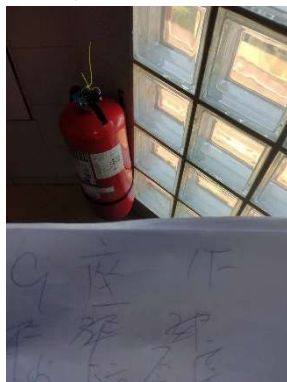
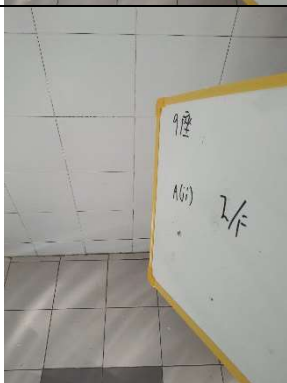
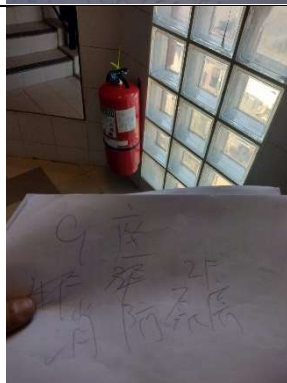
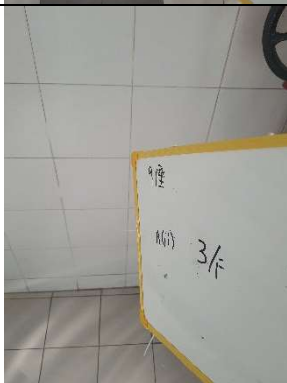
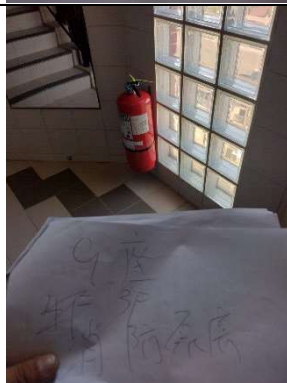
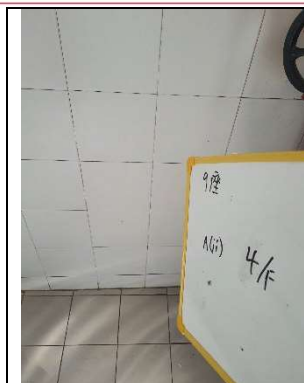
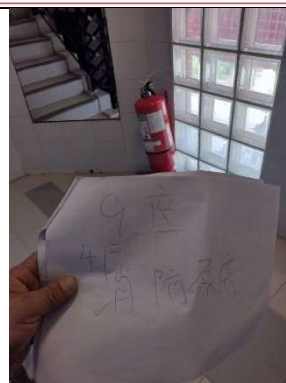
位置:1/F,2/F,3/F 及 4/F 梯間

#### I(ii) 1.補回欠缺之手提滅火設備 9L 水劑滅火筒 (4 支)

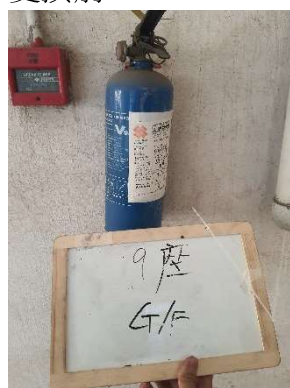
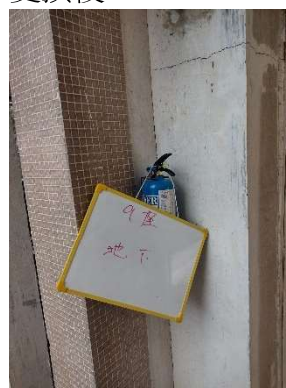
位置:G/F

### I(ii) 2.補回過期之手提滅火設備 2KG 粉劑滅火筒 (1 支)

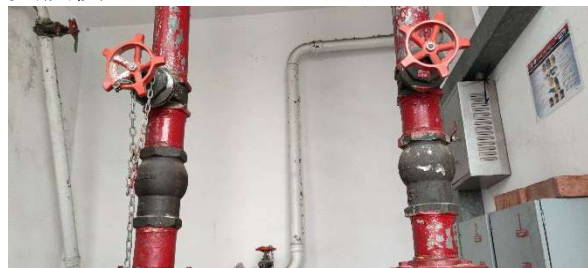
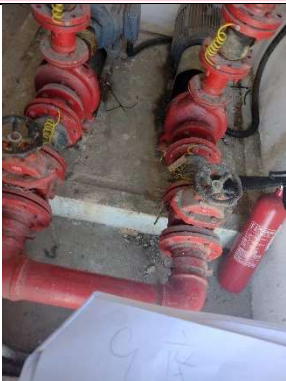
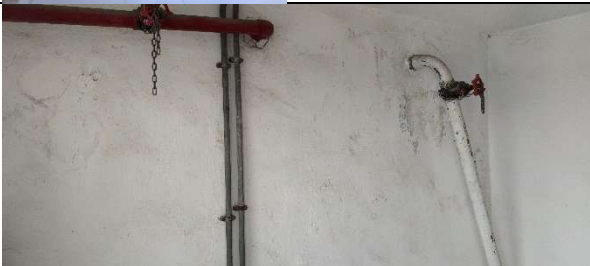
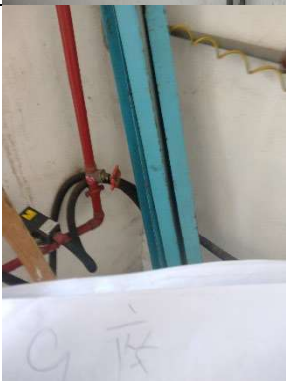
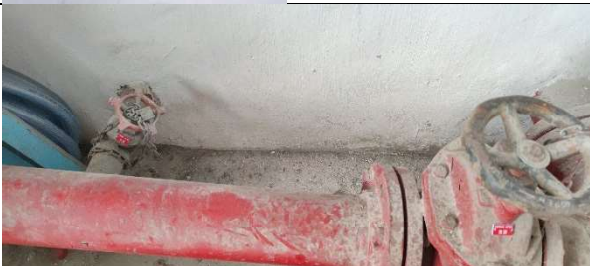
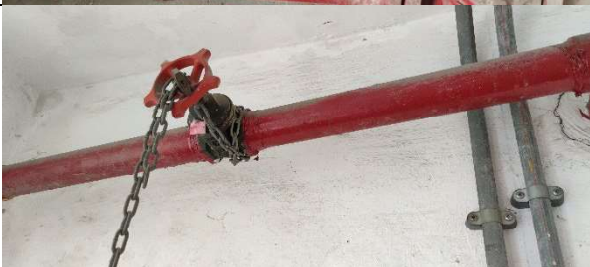
位置:天台消防泵房

### I(ii) 3.補回加裝之消防系統閘掣「常開」牌 (9 塊)

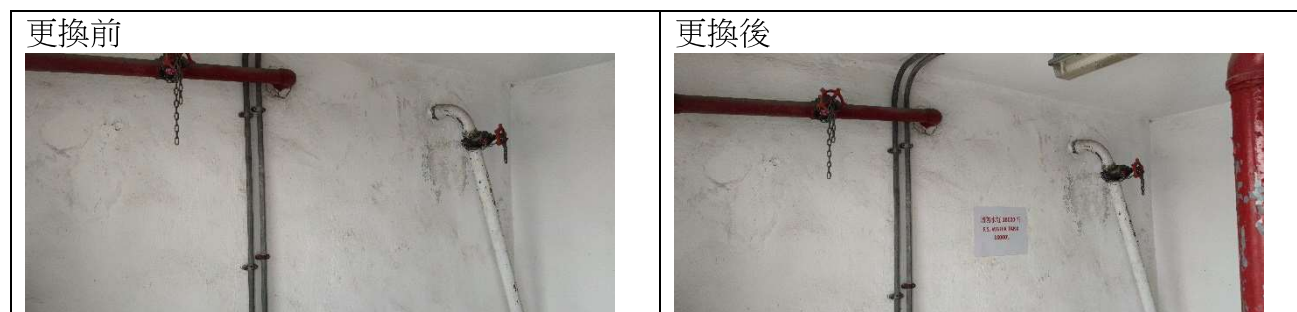
位置:G/F

### I(ii) 6.補回 G/F 消防水缸之「消防缸」中英文標示及消防水缸容積中英文標示(1 單)

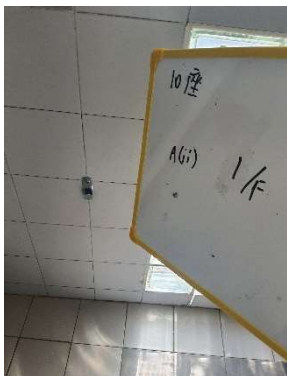
位置:1/F,2/F,3/F 及 4/F 梯間

J(ii) 1.補回欠缺之手提滅火設備 9L 水劑滅火筒 (4 支)

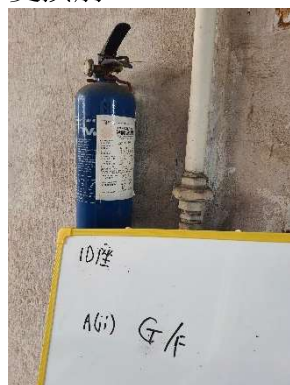
位置:G/F

### J(ii) 2.補回過期之手提滅火設備 2KG 粉劑滅火筒 (1 支)

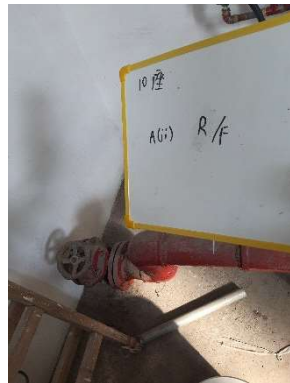
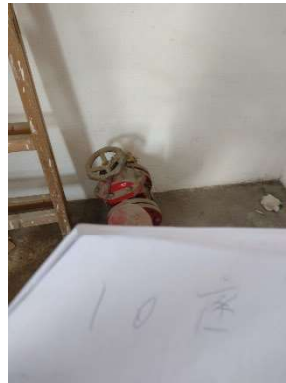
位置:天台消防泵房

### J(ii) 3.補回欠缺之消防系統閘掣「常開」牌 (9 塊)

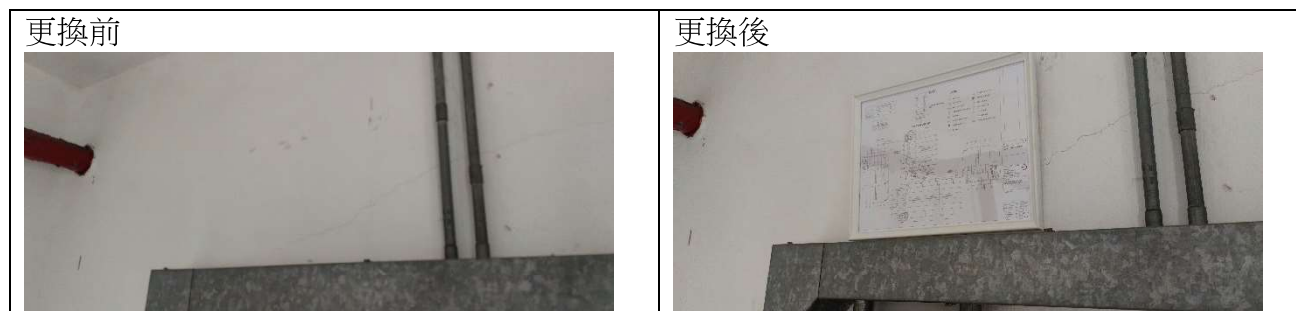
位置:天台消防泵房

### J(ii) 5.補回欠缺消防系統設計之竣工系統圖 (1 單)

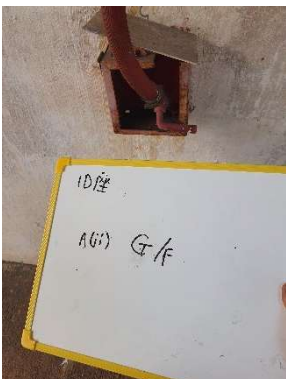
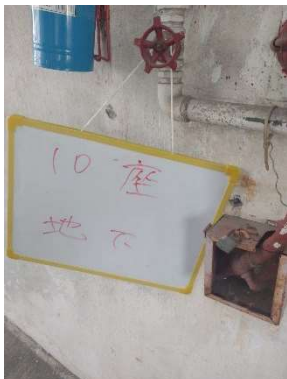
位置:G/F

### J(ii) 8.補回欠缺之射咀箱玻璃 (1 單)

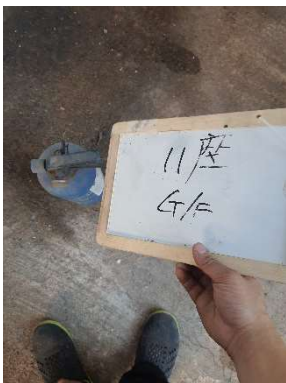
位置:G/F

### K(ii) 2.補回過期之手提滅火設備 2KG 粉劑滅火筒 (1 支)

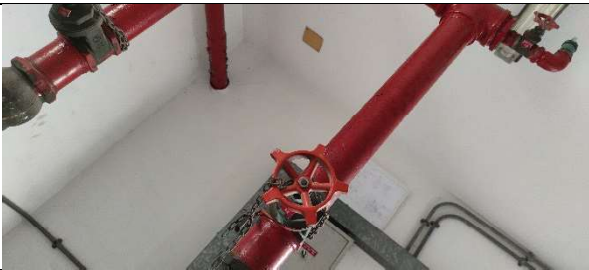
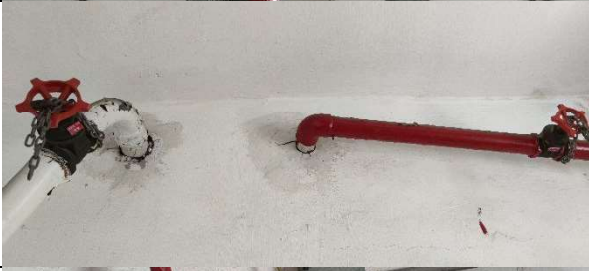
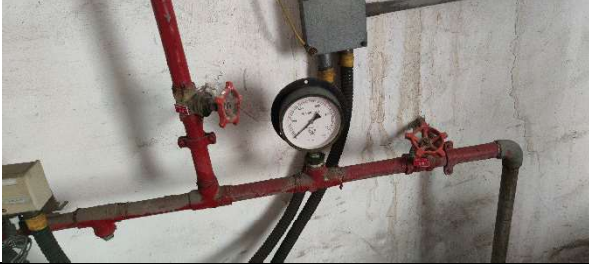
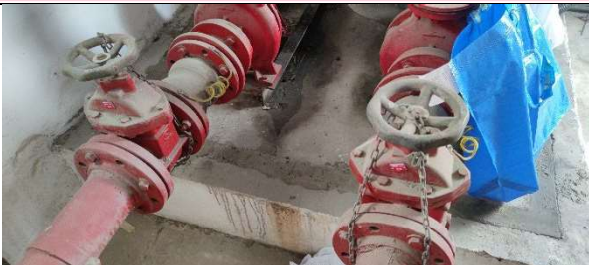
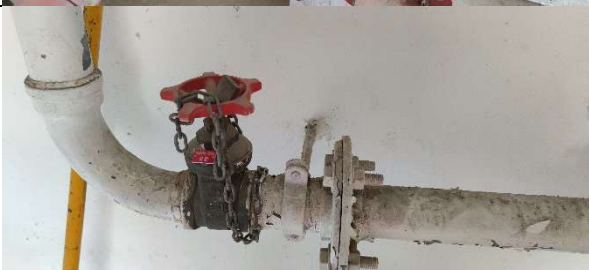
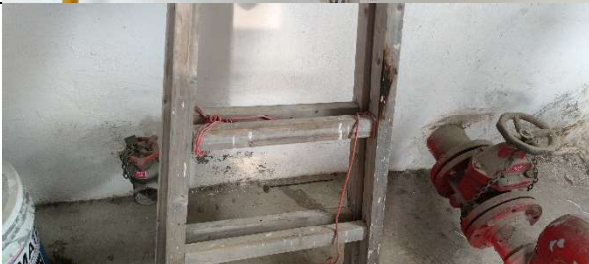
位置:天台消防泵房

### K(ii) 3.補回欠缺之消防系統閘掣「常開」牌 (9 塊)

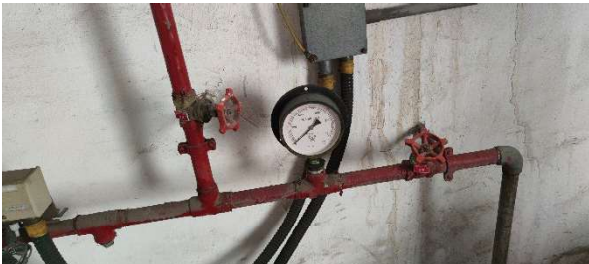
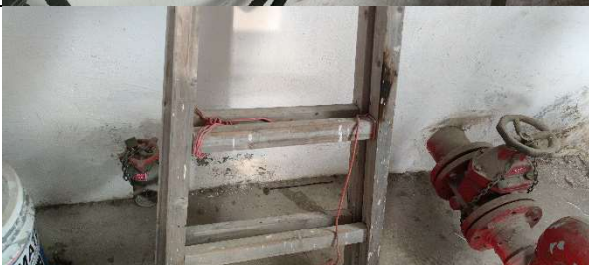
位置:天台消防泵房

### K(ii) 4.補回欠缺之消防系統閘掣「常關」牌 (2 塊)

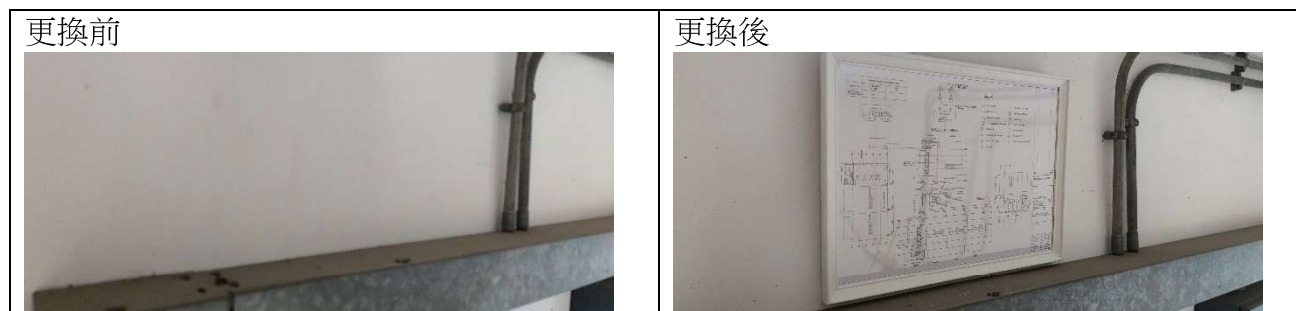
位置:天台消防泵房

### K(ii) 5.補回欠缺消防系統設計之竣工系統圖 (1 單)

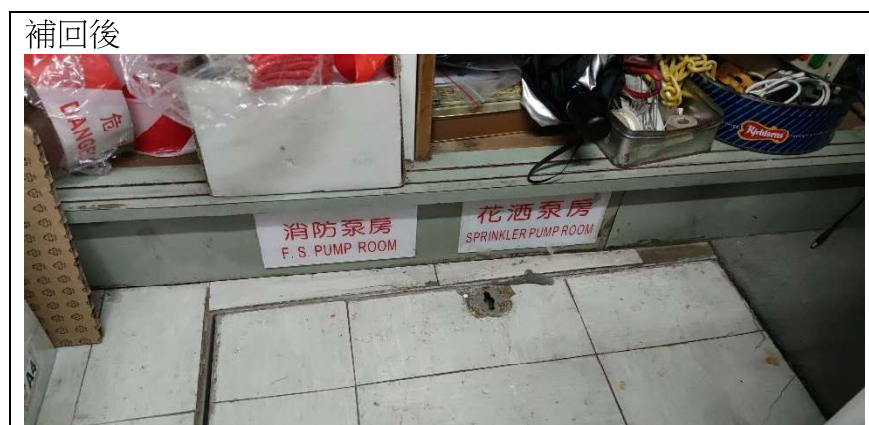
位置: 地底消防泵房

### L 2. 補回欠缺消防及花灑泵房膠牌(1 塊)

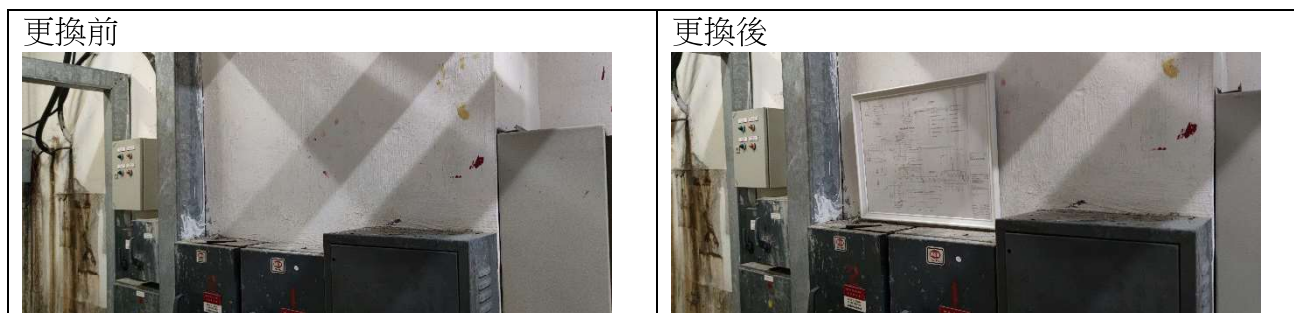
位置: 地底消防泵房

### L 5.補回欠缺消防系統設計之竣工系統圖(1單)

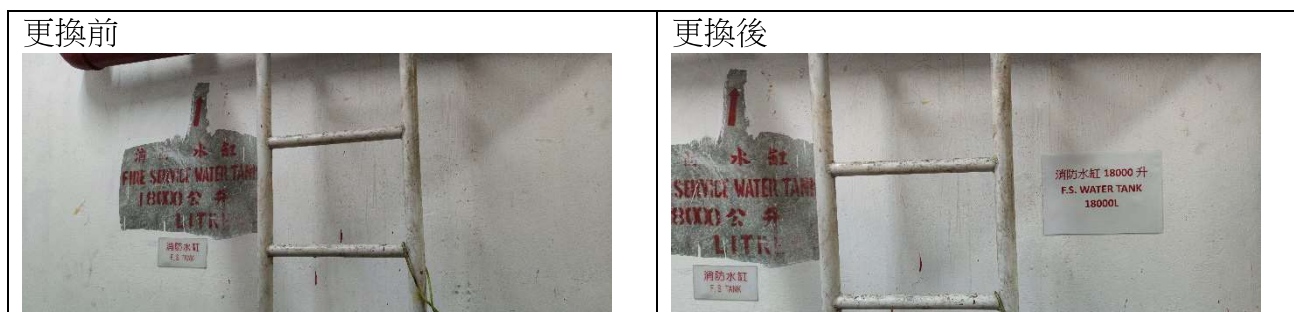
位置: 地底消防水缸

### L 6.補回地底消防水缸之「消防缸」中英文標示及消防水缸容積中英文標示(1單)

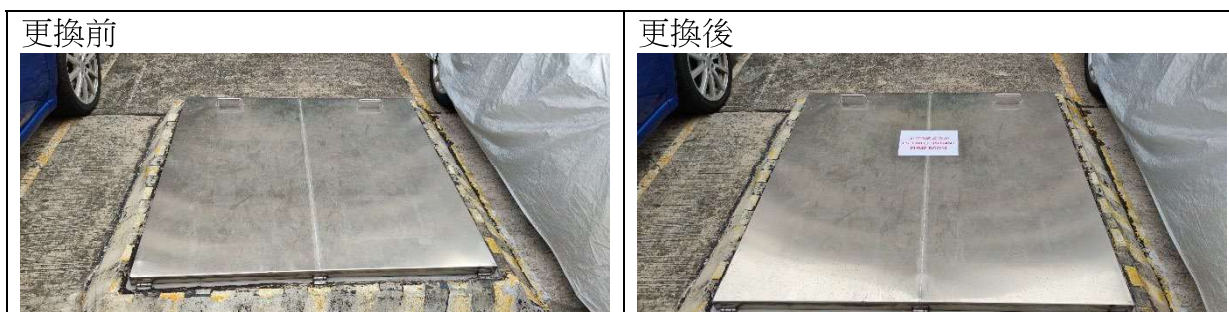
位置: G/F 街龍頭泵房入口

### M 2.補回欠缺之「街龍頭泵房」中英文指示牌(1 單)
